| Elaboró Area Geomorfología | Emisión: Enero de 2020 | |
| | Revisión: 03 | Página 76 de 236 |

XII.2.b. Cuencas Vertiente escalonada Sierra Grande

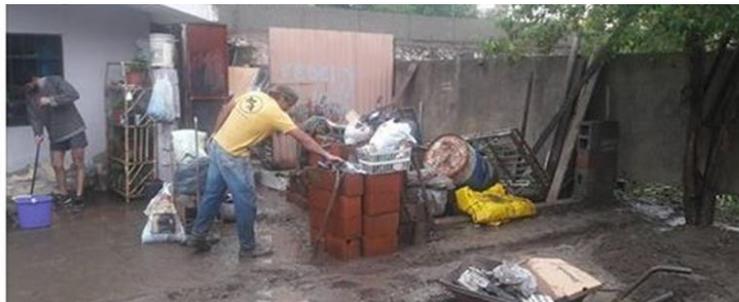
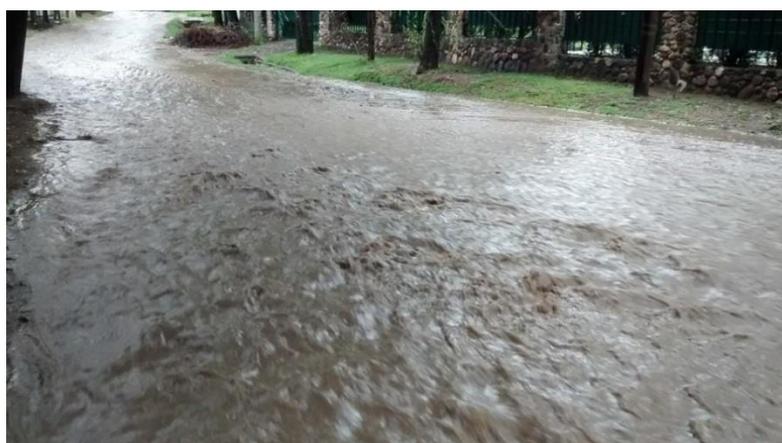
Figura39.Arriba vecinos afectados. Abajo calle padilla. Fuente: Fotos recopiladas de los vecinos

- Presenta aporte de agua subterránea en ciclos húmedos.
- Calle Padilla ubicada sobre la traza del arroyo temporario.
- Canalizada en el tramo inferior.
- En las calle Bacacay al 100 y Padilla al 200 en el evento del 2017, dos viviendas que se encuentran dentro del eje de avenamiento sufrieron los mayores daños, el agua alcanzó un nivel superior al metro y las familias debieron ser rescatadas por los bomberos.

Además de los daños ocasionados a bienes muebles, se vio afectada la instalación eléctrica en ambas viviendas.

Aguas abajo la calle Padilla desde aproximadamente la intersección con la calle Beruttiel eje de avenamiento se encuentra canalizado hasta la calle Bach. Allí la calle ante eventos de magnitud funciona como un torrente urbano. El escurrimiento no se conduce por el canal ya que la calle y la topografía es más baja en vereda opuesta.

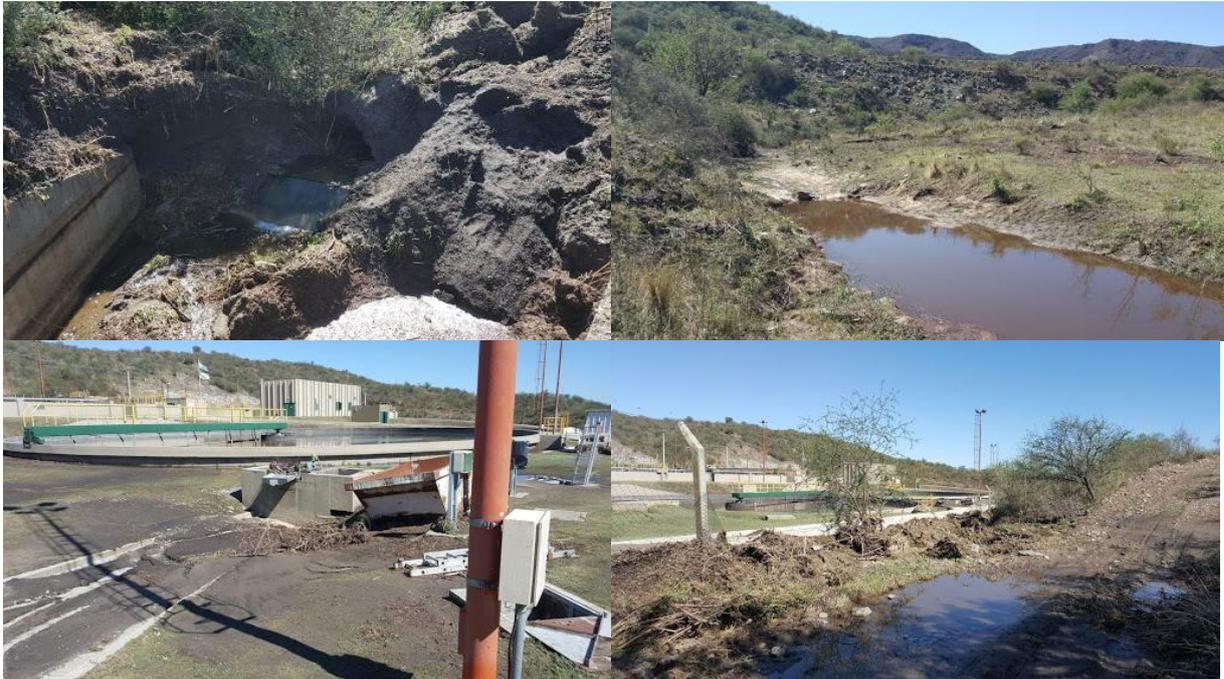
Figura 41. Daños en planta de tratamiento de efluentes cloacales. Fuente: Fotos recopiladas por vecinos.

En el evento hidrometeorológico del 25 de octubre de 2017 hubo caída de granizo y precipitaciones de 41 mm registrados en la estación 1100 emplazada en la sede del INA-CIRSA de Villa Carlos Paz. Se vio afectada la planta de tratamientos y una vivienda colindante al arroyo. (figs. 41,42 y 43)

Las imágenes recopiladas por los vecinos dan cuenta de procesos de erosión de márgenes, sobrepaso de las obras de conducción y derrumbe de cerco perimetral en la planta (fig. 41).

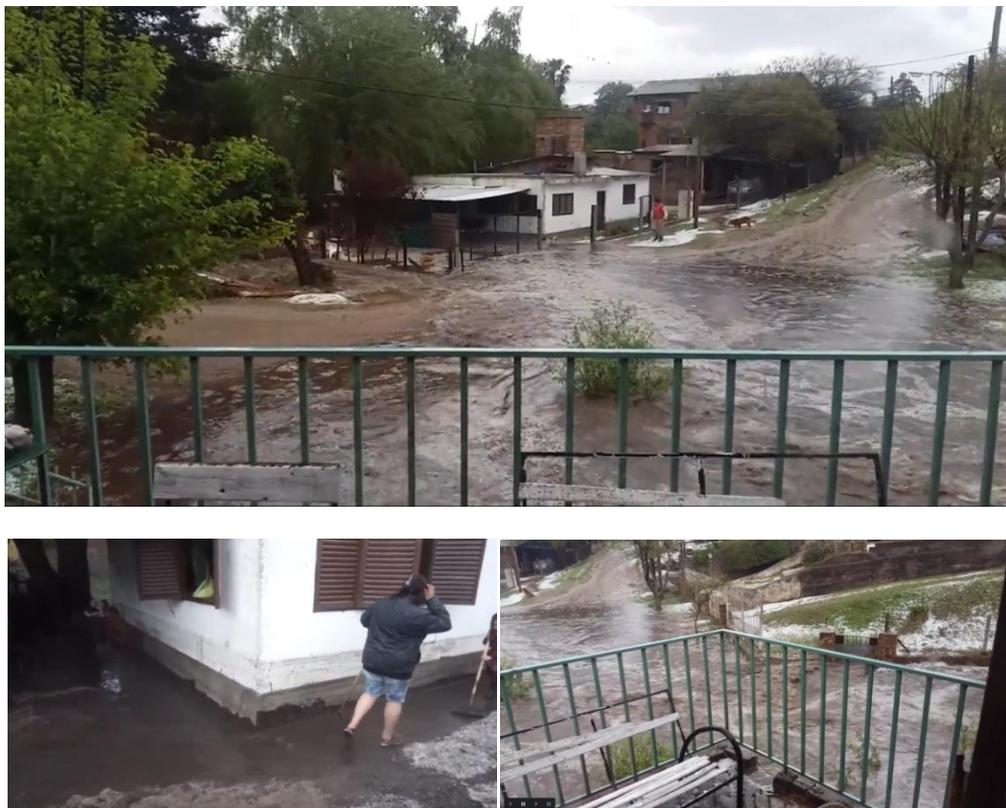
Figura 42. Afectación calle Lope de Rueda. Fuente: Fotos recopiladas por vecinos

En la calle Lope de Rueda el agua ingreso a una vivienda y alcanzó un nivel superior al metro. La escorrentía supero la capacidad del canal y funcionó como un torrente urbano cortando la calle e ingresando a una vivienda con una altura de 1m aprox. (fig 42).

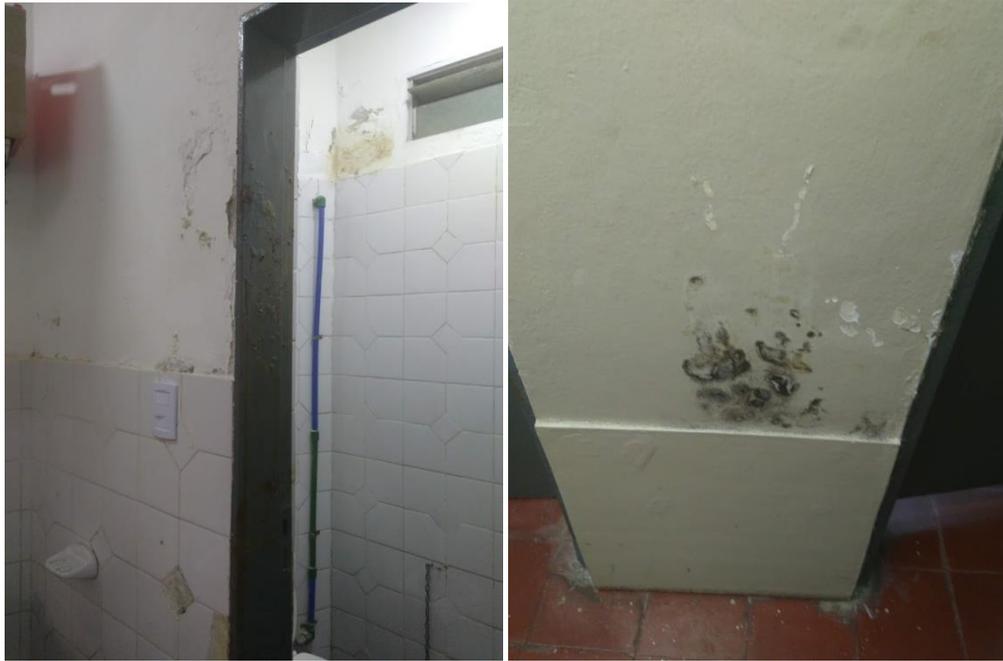
Figura 44. Humedad en paredes. Fuente: propia.

En la Calle Bach al 500, el Jardín de infantes Manuel Belgrano se ve afectado por ascenso de humedad en las paredes y afloramiento de agua en el piso por estar ubicado en un área de descarga del acuífero libre (vertientes) (fig 44).

El personal de la institución educativa manifestó que se habían realizado arreglos en los desagües y paredes. Sin embargo a meses de haber finalizado las obras ya había ascenso de humedad y surgencia de agua en el piso, situación que se agrava en periodos húmedos o luego de lluvias.

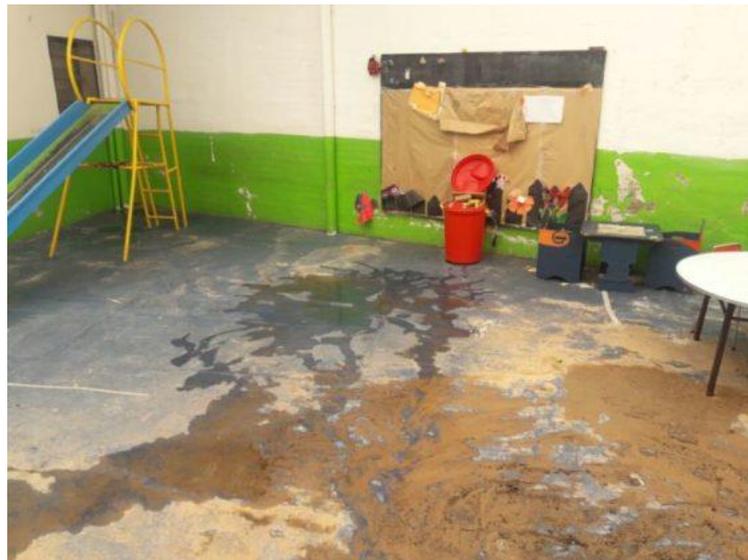
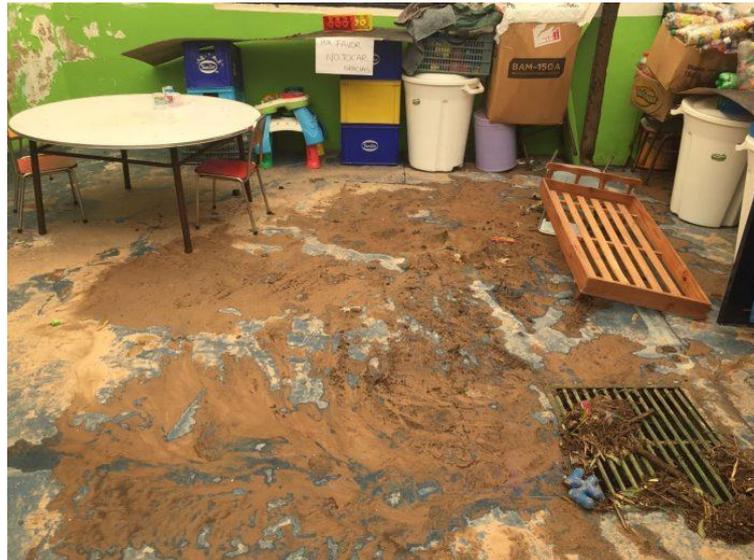
Figura 45. Ingreso de agua y barro ante lluvias. Fuente: Carlos Paz vivo fecha 26/10/17
<https://www.carlospazvivo.com/inundacion-jardin-manuel-belgrano/>

El edificio se encuentra por debajo de nivel del suelo respecto de la parcela colindante a ella en su sector posterior. Esto genera que ante lluvias ordinarias o de magnitudes superiores el jardín se inunde e ingrese agua con sedimentos a las salas (fig.45).

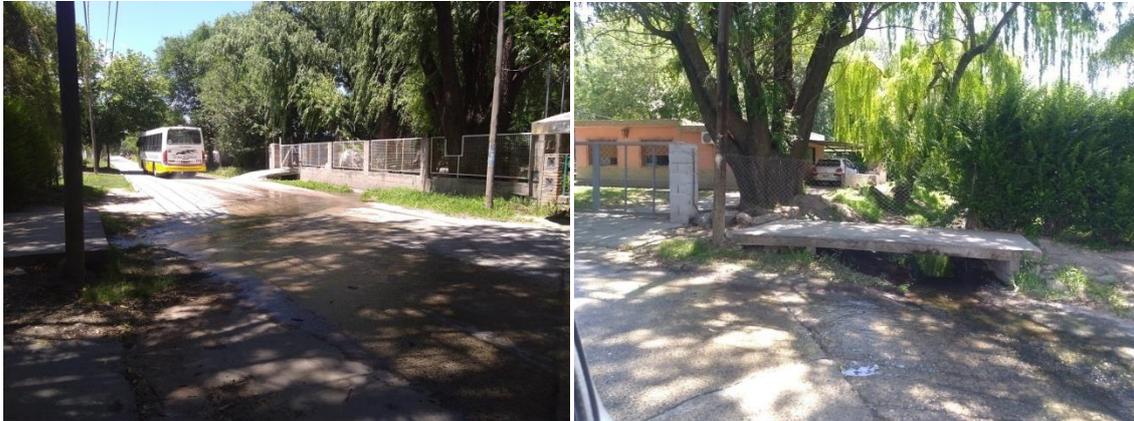
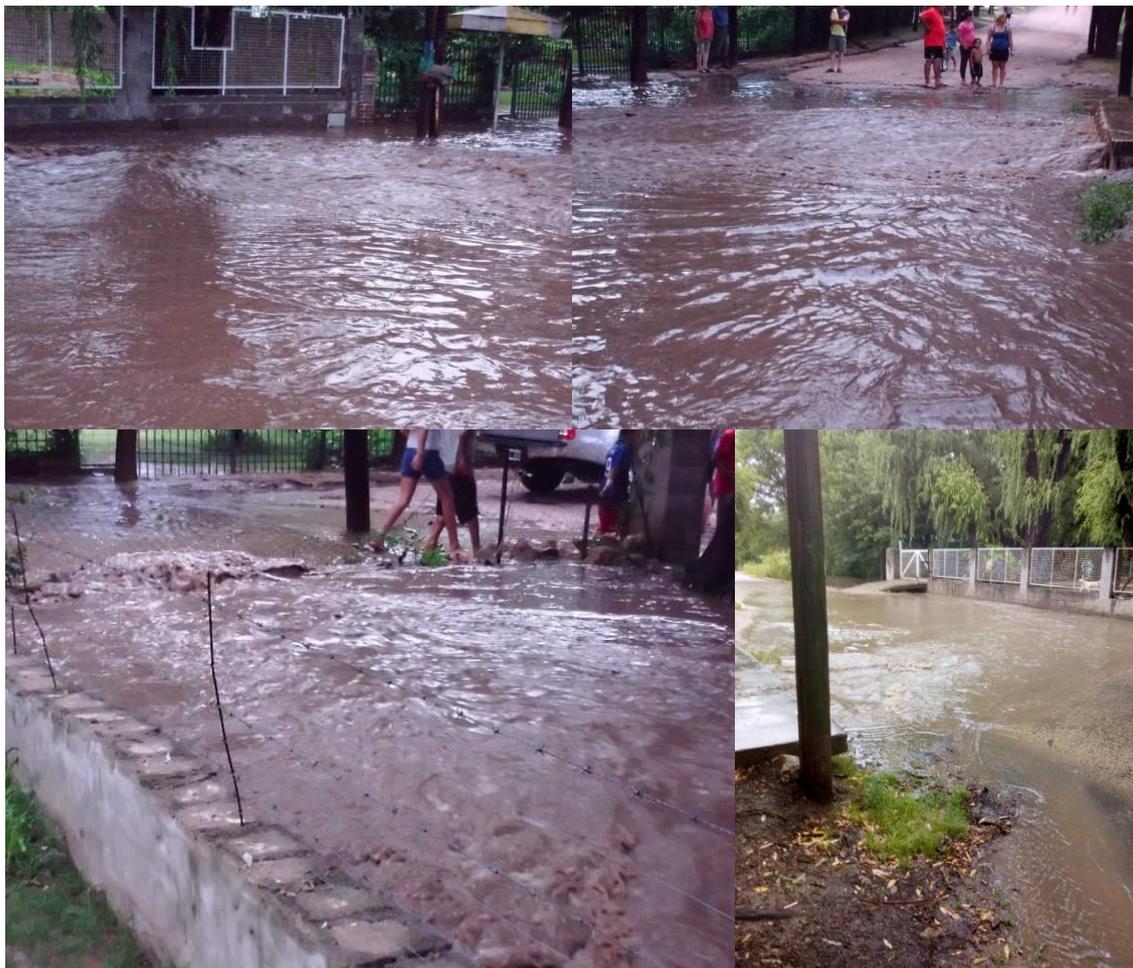
Figura 47. Sitio 1. Calle Alejandría Arriba antes abajo durante. Fuente: Propia y fotos recopiladas por vecinos

Corte de calle e ingreso de agua a las viviendas por desborde del canal

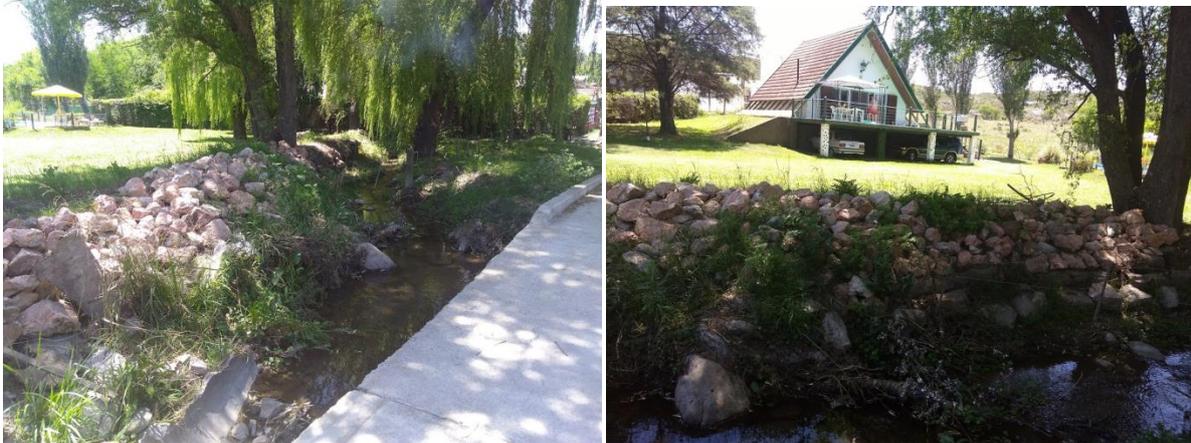
Figura 48. Sitio 2. Calle Alejandría. Fuente : propia

Corte de calle e inundación del patio en vivienda colindante a la canalización. En eventos de magnitud el desborde llega a la cochera. Nivel del agua inferior al metro.

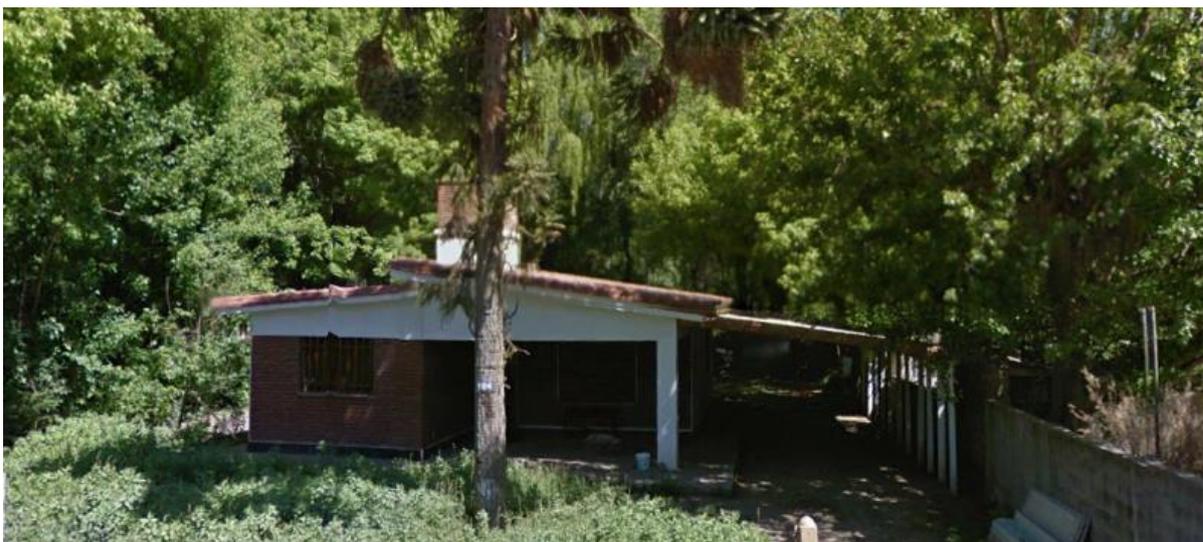
Figura 49. Sitio 2. Vivienda afectada situación antes. Fuente : propia.

El Arroyo se sitúa en la parte posterior de la vivienda a una distancia de 11 m. En febrero del 2015 el agua ingreso con un nivel aprox. 0.5m. Ese año, en un evento anterior ingreso agua pero pocos centímetros.

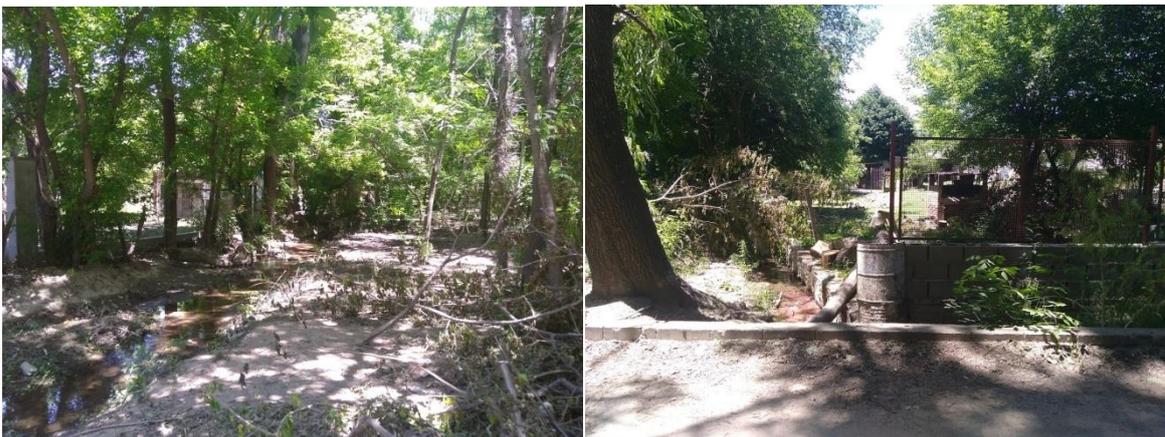
Figura 51. Sitio 3 viviendas ubicadas dentro del lecho del arroyo. Fuente: Propia

Viviendas ubicadas dentro del lecho de inundación del arroyo. No se pudieron recabar registros fotográficos de eventos pero los vecinos entrevistados manifestaron ingreso de agua en los patios y viviendas.

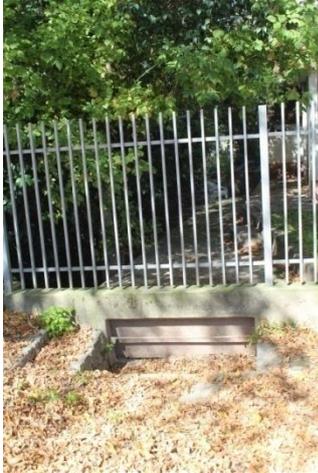
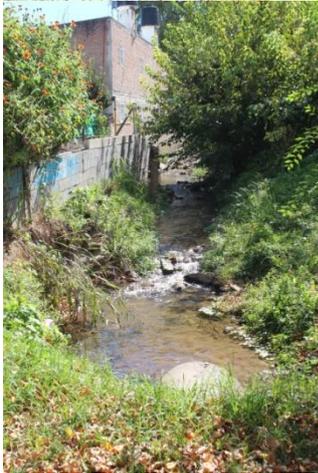
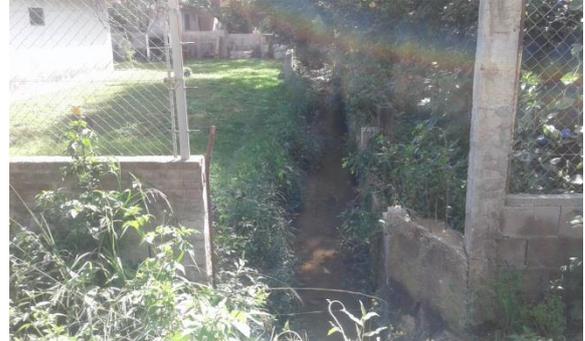
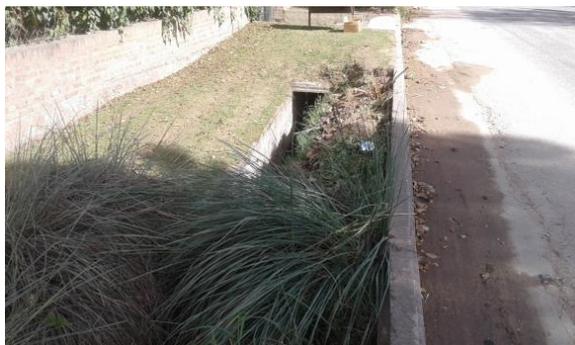
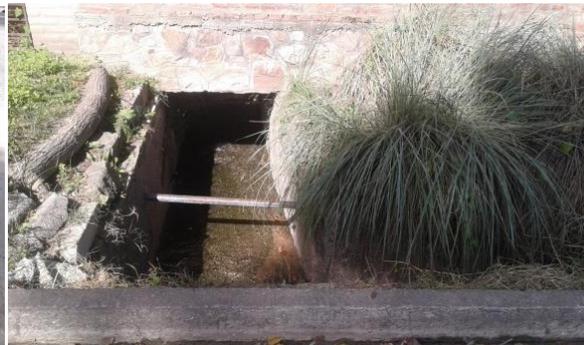
Figura 52. Sitios 5,6 y 7. Traza del arroyo canalizada y entubada. Fuente: propia

En estos sectores la traza del canal pasa por medianerías, vereda, y por sectores se encuentra entubado. No se pudieron recabar registros fotográficos de inundaciones pero los entrevistados refirieron que los desbordes cortan la calle y ante eventos de magnitud ingresa a las viviendas

ubicadas en colindancia a su traza, pese a los muros de contención que se observaron en las viviendas.

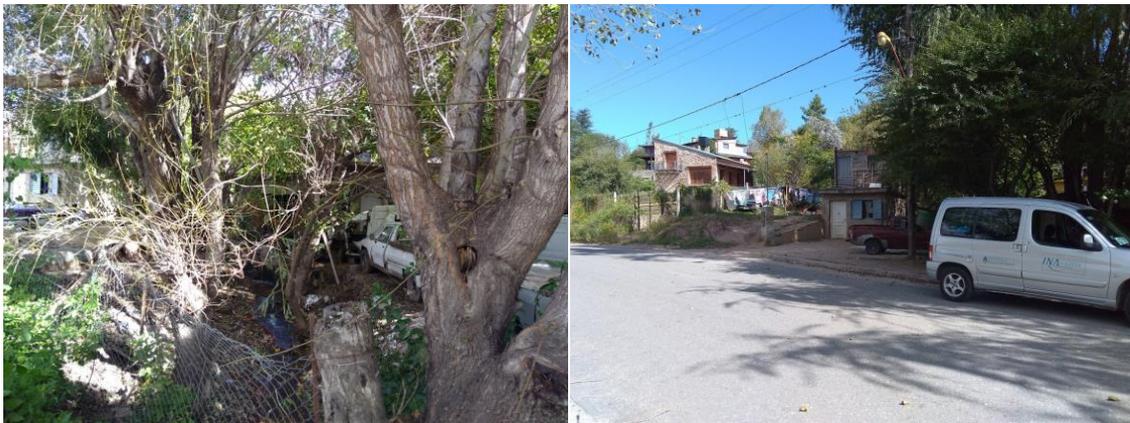
Figura 53. Sitio 8 Calle Sancio esquina Aristóteles. Fuente : propia.

Las viviendas se vieron severamente afectadas en las inundaciones del 02/03/2009 y del 13/03/2014. La primera de ellas ocurrió por la noche a las 22:30, el ingreso de agua fue superior a 1m. La segunda ocurrió entre las 6 y 7 am, el nivel alcanzo a superar los 2m llegando hasta el techo.

Esta ubicación se ve afectada por el efecto de retención que produce el rio los Chorrillos cuando esta crecido elevando el pelo del agua del arroyo el Sauce e impidiendo su desagüe.

Por el nivel de afectación estas familias debieran ser relocalizadas. Hasta que ello suceda, ante alerta se sugiere su evacuación preventiva (fig.53 y 54).

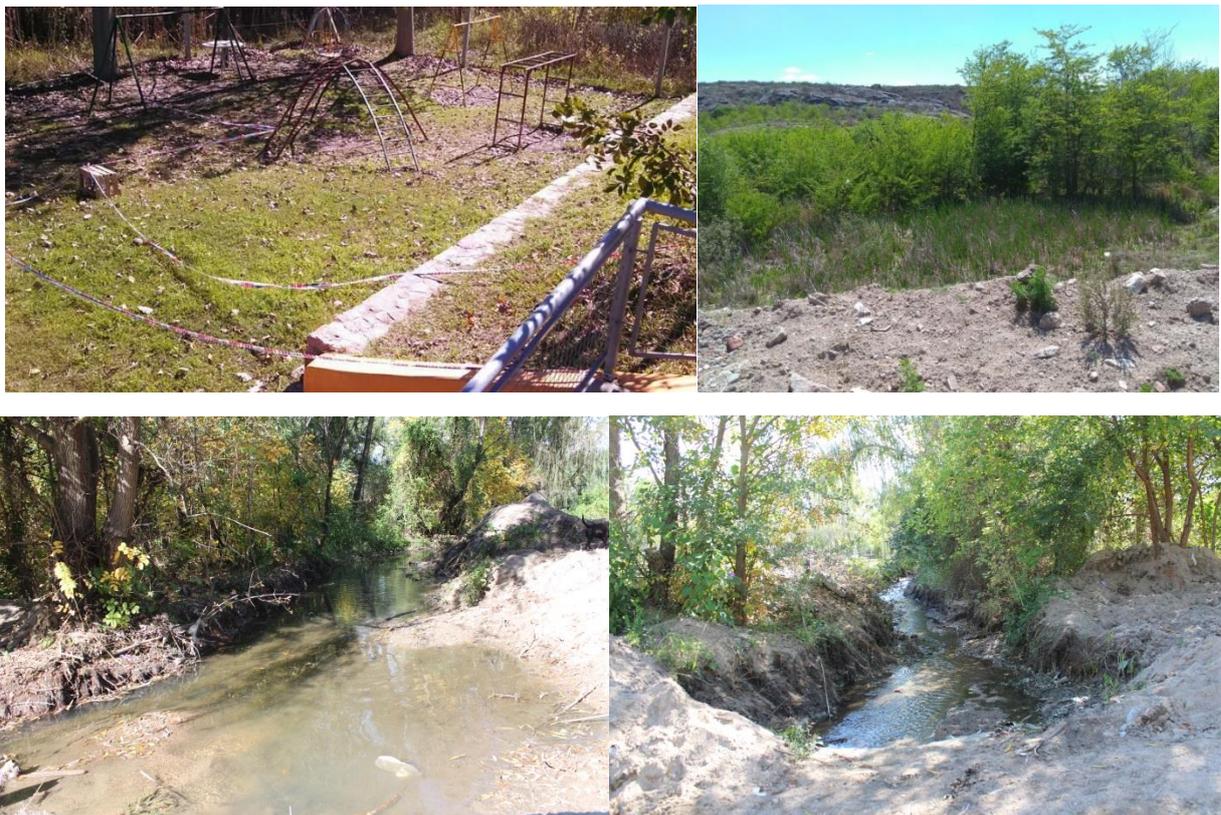
Figura 56. Arriba. Izq. Patio del Jardín encharcamiento por ascenso de freática. Der. Humedal. Abajo: Arroyo el Sauce luego del humedal, se percibió olor a efluentes cloacales. Fuente: propia y fotos recopiladas por vecinos

Allí el patio del jardín de infantes Intendente Grimberg colinda con el humedal. El personal entrevistado indico que ante eventos de magnitud desborda y los juegos del patio son arrastrados

por la corriente. Sumado a ello manifestaron contaminación por efluentes cloacales, hecho corroborado durante el recorrido de campo (fig. 56).

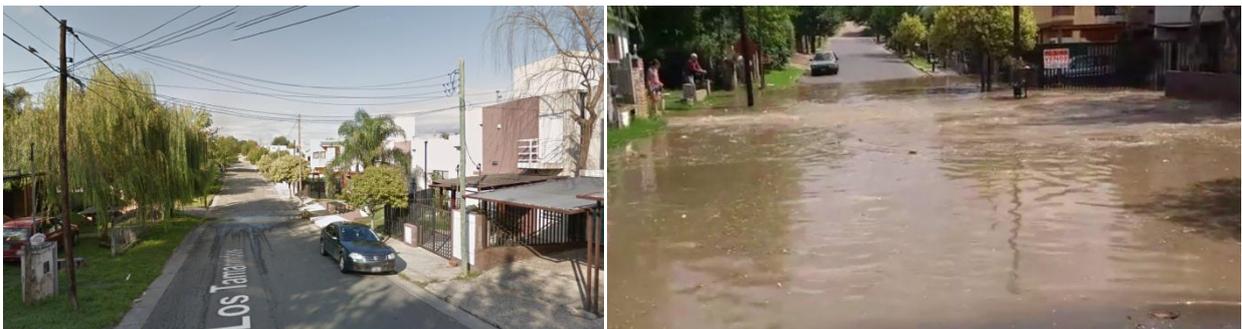
Figura 57. Izq. Calle Los Tamarindos 639. antes . Der. Durante 07/12/2017. Fuente: propia y fotos recopiladas por vecinos

Los registros periodísticos y los vecinos entrevistados enunciaron que los problemas de inundaciones se iniciaron luego de que fuera modificado el cauce natural por una alcantarilla al realizar un complejo de departamentos. En el evento del 2017 el nivel del agua alcanzo 1,5 m dentro de los mismos.

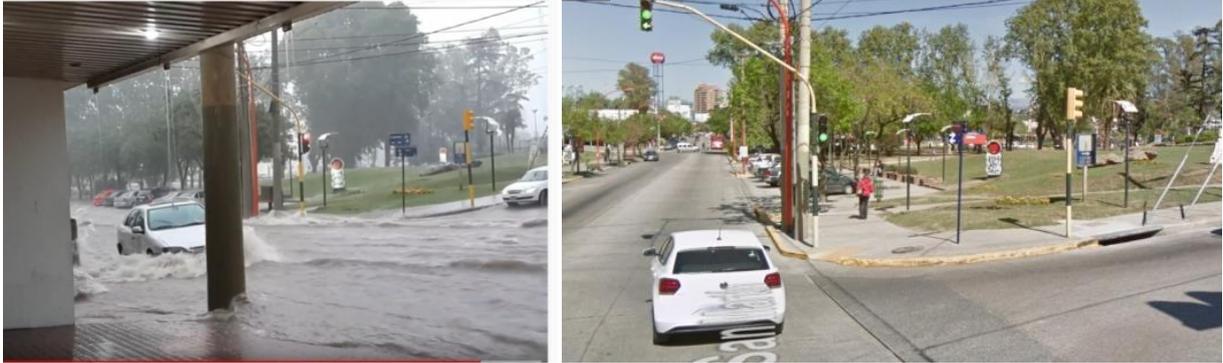
Figura 59. Calle Liniers esq. Av San Martín. Izq. Evento 26 enero 2015. Fuente:propia y recopiladas por vecinos

Dentro de las otras localizaciones mencionadas por los vecinos y medios de comunicación se seleccionaron la intersección de la calle Liniers, con la Av. San Martín, el sector del Paseo de los Artesanos, y la calle San Roque esq. Estrada. En todas ellas, se pudo recabar registros fotográficos que dan cuenta de su funcionamiento como torrentes urbanos. (Figuras 59, 60 y 61).

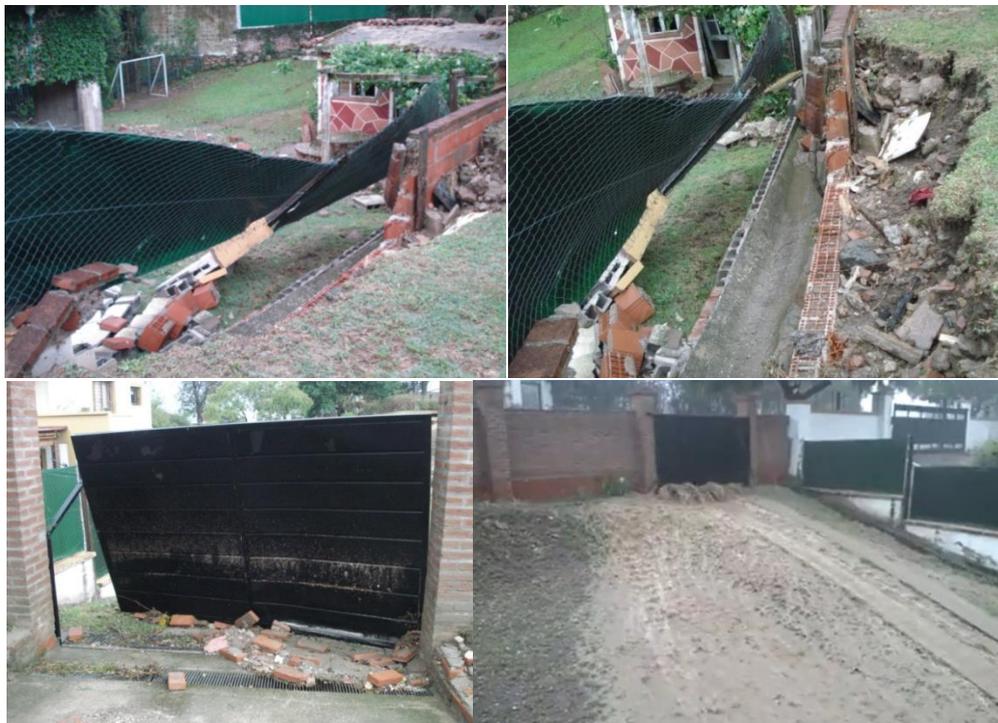
y la columna de agua se han llegado a derrumbar o tumbar generando mayores daños aguas abajo (fig.63).

El relevamiento de daños realizado incluye, afectación en aberturas, derrumbes de medianeras - cercos perimetrales, colapso de canalizaciones, arrastre de vehículos e ingreso de agua a viviendas del orden superior al metro con afectación de la instalación eléctrica. Estos datos corresponden a cuencas no impermeabilizadas en su totalidad por ocupación urbana(fig.63).

Figura 63. Daños. Barrio Costa azul norte. Calle S/D. Arriba Derrumbe de medianera y cerco. Abajo: Portón afectado por escorrentía concentrada. Fuente: fotos recopiladas por los vecinos.

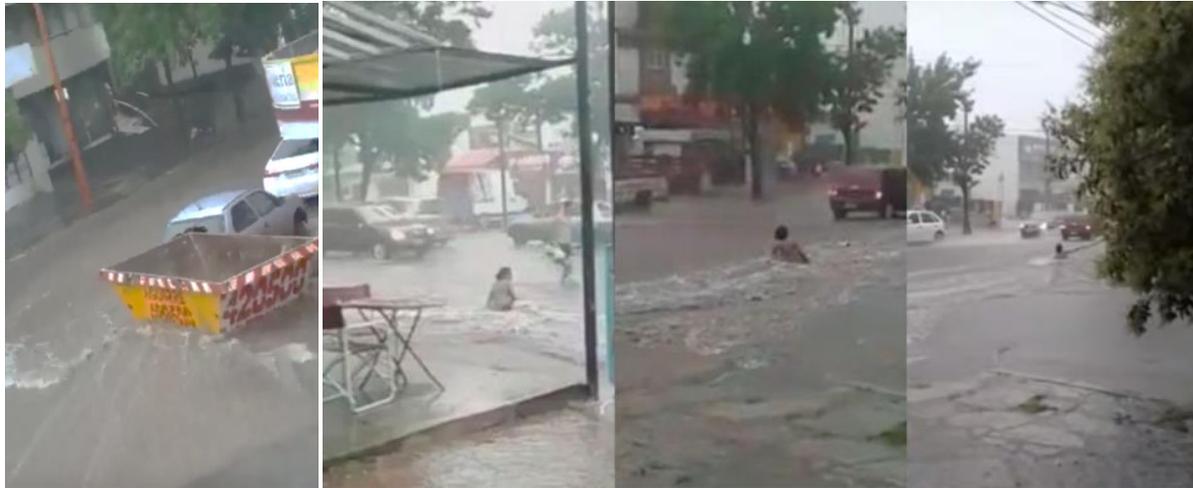
Dentro del área urbanizada del ejido hay registros de fuentes secundarias de arrastre de vehículos, contenedores, y personas (fig. 64). En base a ello, ante una situación de alerta meteorológica se debiera impedir la circulación de las personas por dichas arterias a modo preventivo.

Figura 64. Izq. esquina de Juan B. Justo y Juan de Garay, contenedor arrastrado por el agua impacta contra un auto 12/11/2019. Fuente: <https://www.eldiariodecarlospaz.com.ar/sucesos/2019/11/12/carlos-paz-el-agua-arrastro-un-contenedor-se-incrusto-en-un-auto-76409.html>. Der. Av. Cárcano mujer arrastrada por la corriente al intentar cruzar la calle 08/02/2018. Fuente: <https://lmdiarario.com.ar/contenido/47129/una-mujer-fue-arrastrada-por-la-corriente-tras-el-temporal-en-carlos-paz>
