**“ESTUDIO DEL MEDIO GEOLÓGICO,
GEOMORFOLÓGICO Y BIÓTICO DE LOS TERRENOS A
ANEXAR PARA LA AMPLIACIÓN DEL EJIDO DE LA
CIUDAD DE VILLA CARLOS PAZ”**

Córdoba, enero de 2020

Proyecto:	Estudio del medio geológico, geomorfológico y biótico de los terrenos a anexar para la ampliación del ejido de la ciudad de Villa Carlos Paz
Comitente:	Municipio de Villa Carlos Paz
Expediente:	Expediente INA 2019-11647957-ANP-INA#MI
Protocolo INA	1610
Presupuesto Oficial:	\$649.771,00 (pesos seiscientos cuarenta y nueve mil con setecientos setenta y uno con 00/100)
Fecha de Firma Acta Complementaria:	23 de Abril de 2019
Coordinador:	Geol. Osvaldo L. Barbeito
Cartografía y Edición:	Ana Laura Rydzewski
Equipos de Trabajo:	
INA-CIRSA	Geol. Osvaldo Barbeito Bec. Ana Laura Rydzewski Geol. David E. Moya
Colaboradores en tareas de campo y registro fotográfico:	Julieta Barbeito Geol. Mauro F. Lanfranco.
Consultores Externos:	
Medio Biótico	Biól. Liliana Arguello Mg. Biól. Guillermo Schwindt Téc. Agr. Adriana Verdini Est. Biól. José Fissore
Arqueología	Dr. Sebastián Pastor

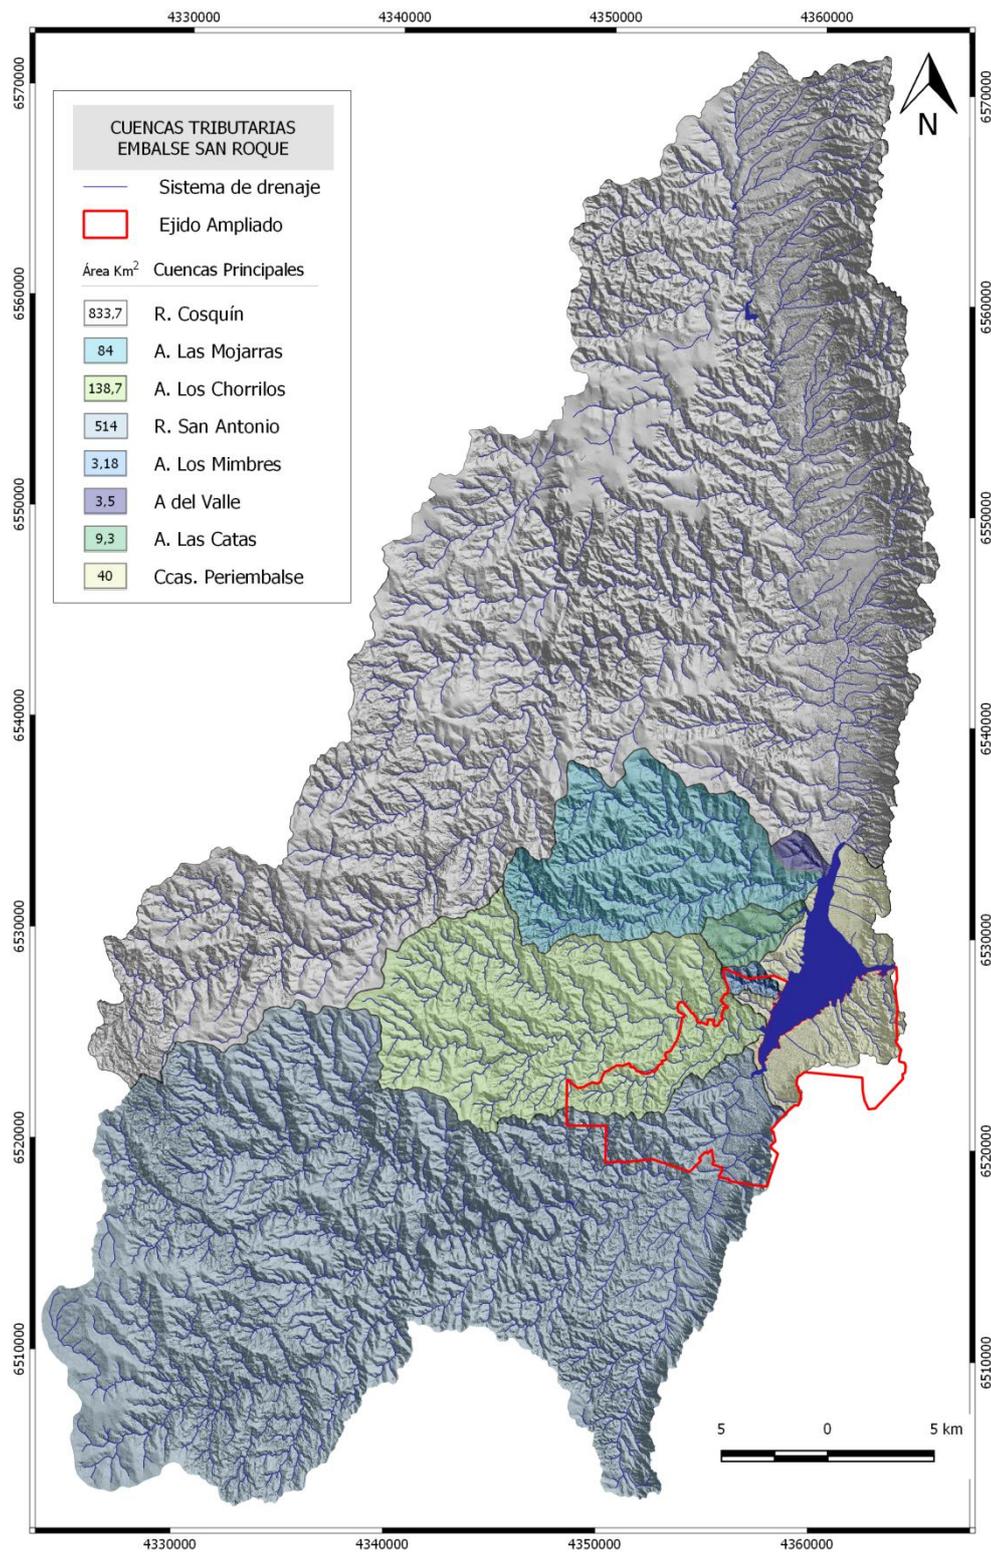
Figura 1. Cuencas tributarias al embalse San Roque. Fuente: propia.

Su cuenca de recepción posee aproximadamente 1.635 km² y está conformada por cuatro tributarios principales; los ríos San Antonio y Cosquín, los arroyos Los Chorrillos y Las Mojarras. Además, recibe aportes de cuencas menores tributarias al periembalse; arroyos Los Mimbres, Las Catas, del Valle y Huahuas Mayun. A estos se suman pequeños cursos semipermanentes sin toponimia y escurrimientos pseudoconcentrados provenientes del área urbana (fig. 1).

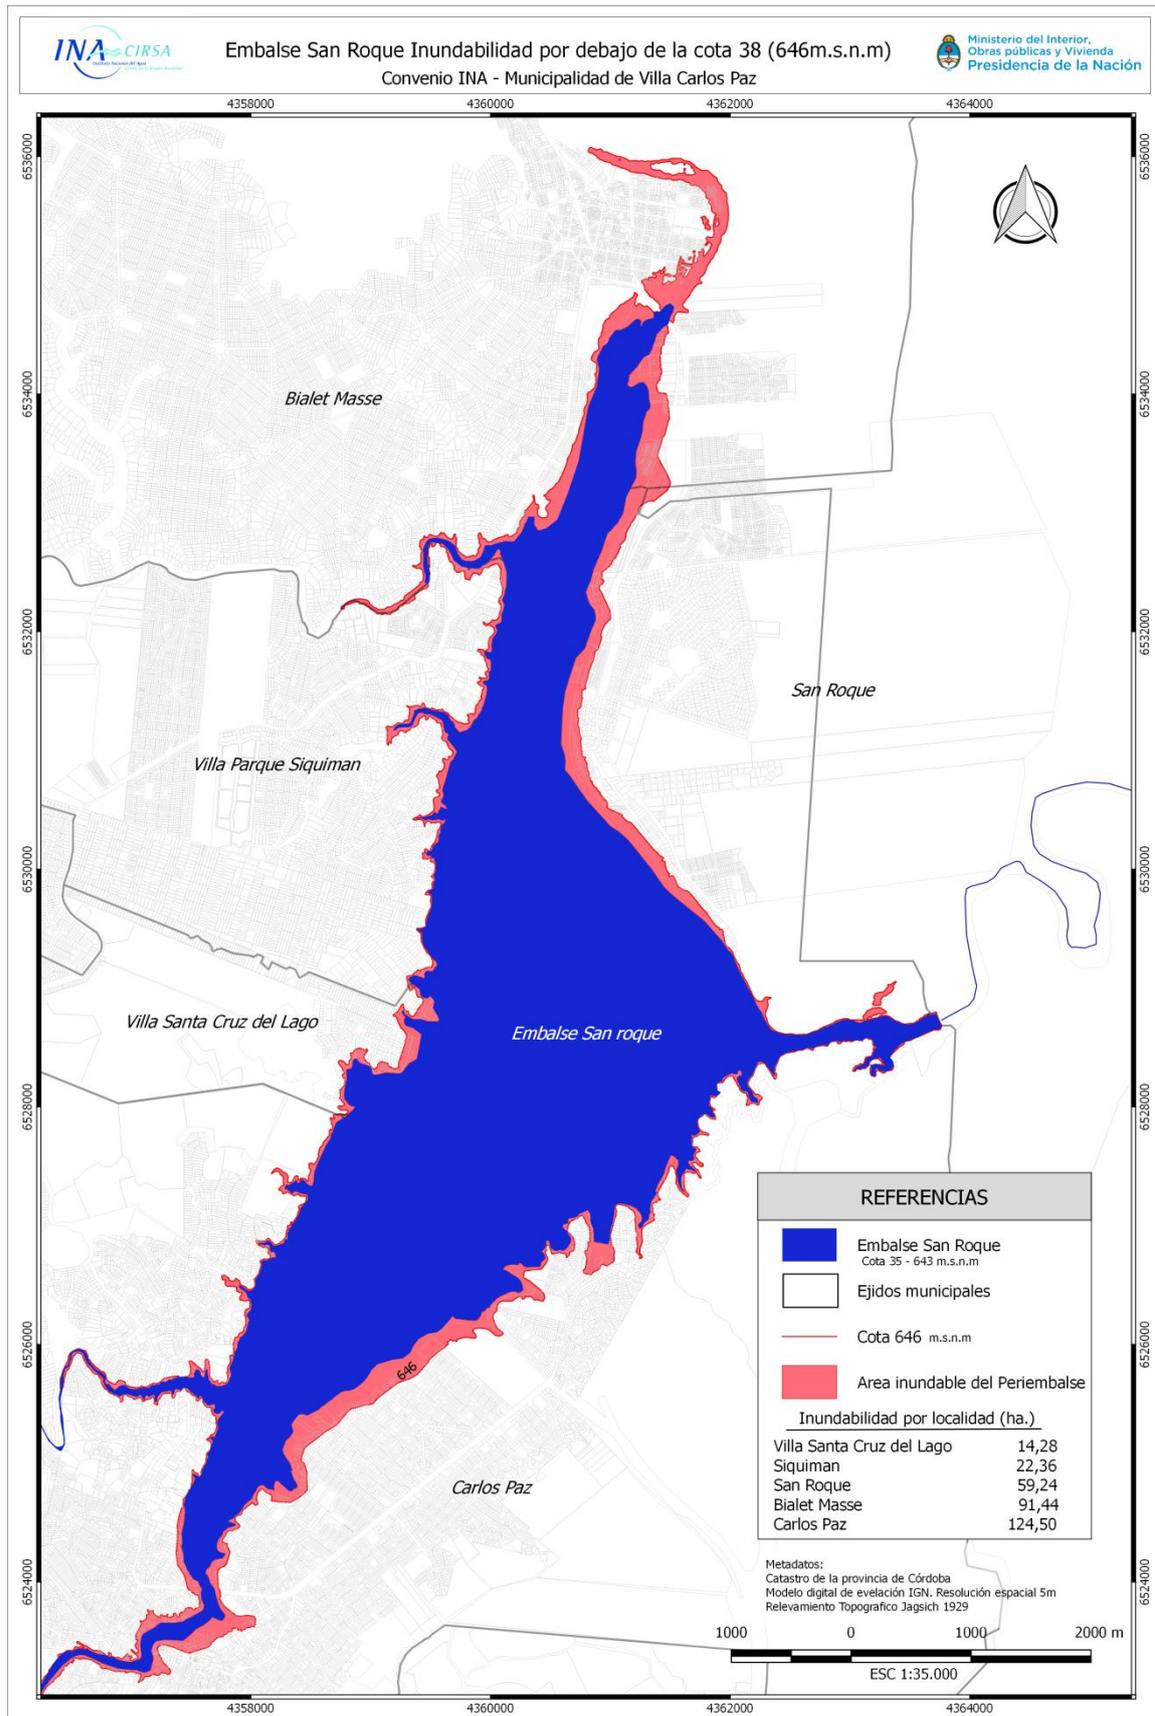
Figura 2. Inundabilidad del Periembalse por debajo de la cota 38. Fuente: propia.

Estos cambios de normativa que implicaron el avance de la urbanización sobre el perieembalse generan peligrosidad por inundación que se ve condicionada por factores antrópicos y naturales (fig.2). Los primeros refieren al manejo del embalse, en base a la cota de espera y el funcionamiento de las válvulas.

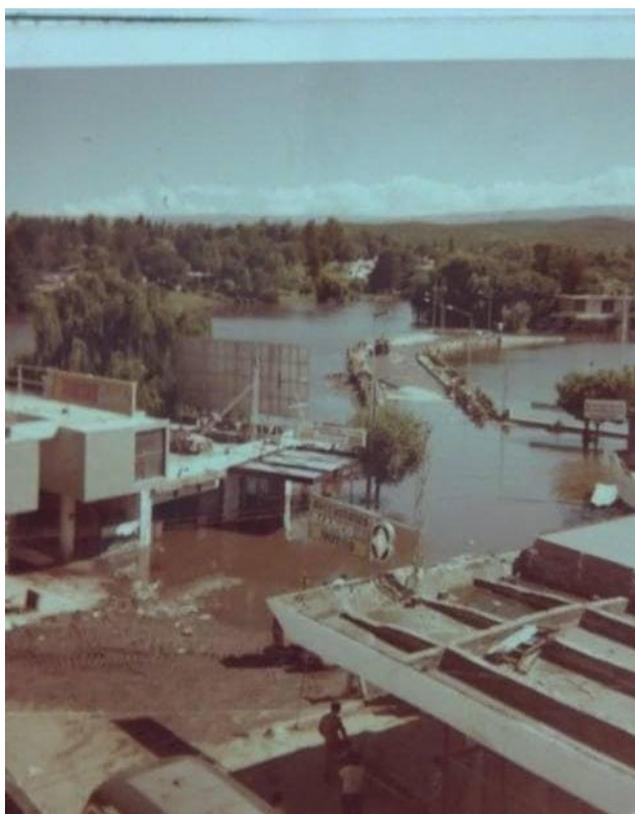
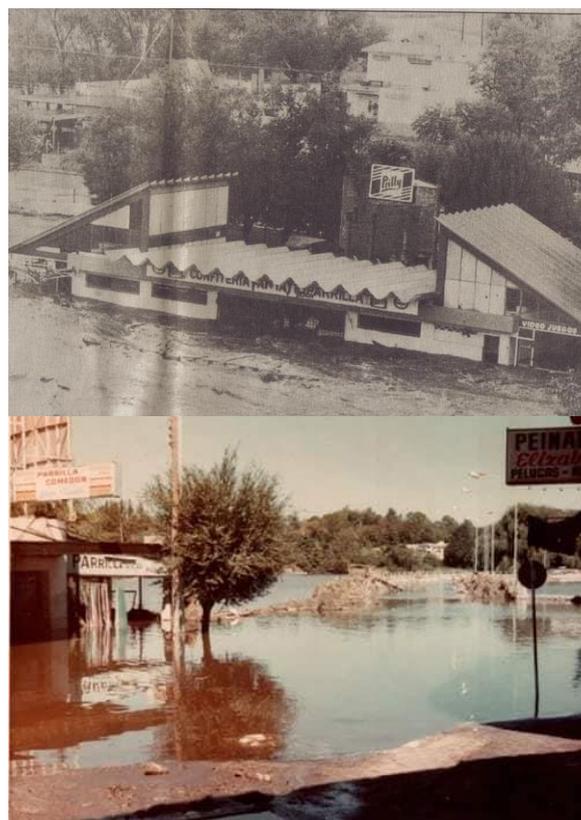
Figura 3. Inundación 16 de marzo de 1975. Fuente: Eldor Bertorello.

Ejemplo de ello, fueron los eventos acontecidos en los años 1975, 1992, 1999, y más recientemente en el año 2014 donde en la localidad de Carlos paz se vieron afectadas el área central y la costanera.(Figuras 3, 4 y5)

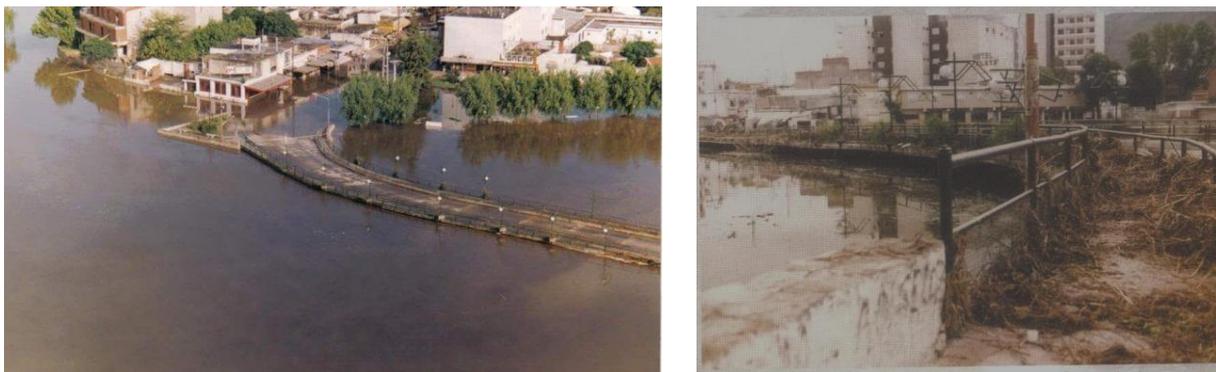
Figura 4. Inundación 6 de enero de 1992. Fuente: Via Carlos Paz <https://viapais.com.ar/carlos-paz/791789-a-27-anos-de-la-inundacion-del-pute-de-carlos-paz/>

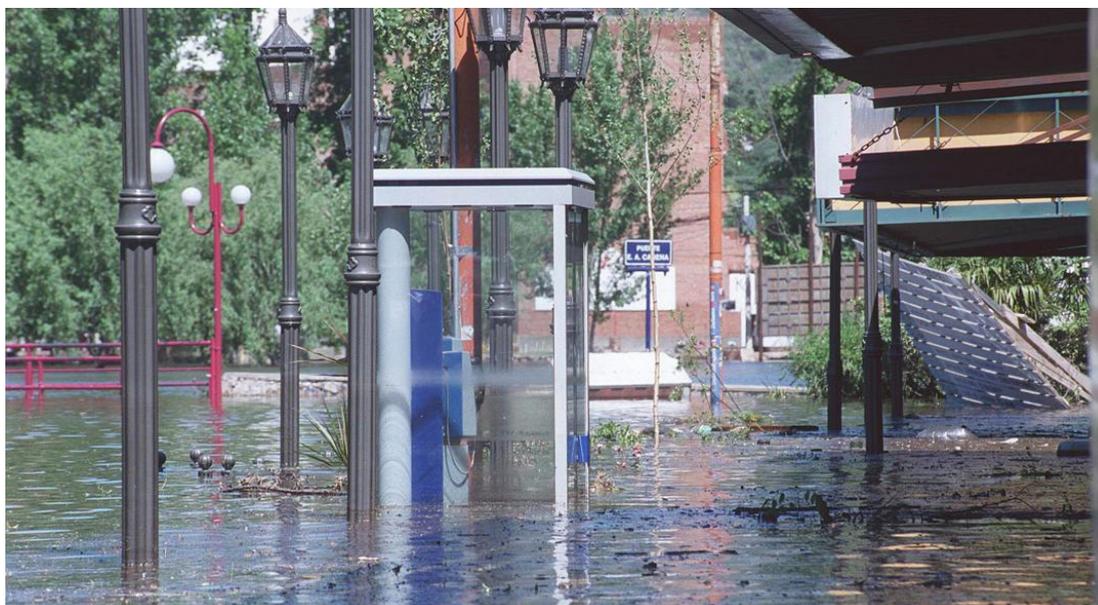
Figura 5. Inundación 1 de noviembre de 1999 Puente Carena. Fuente: La voz del interior Archivo.

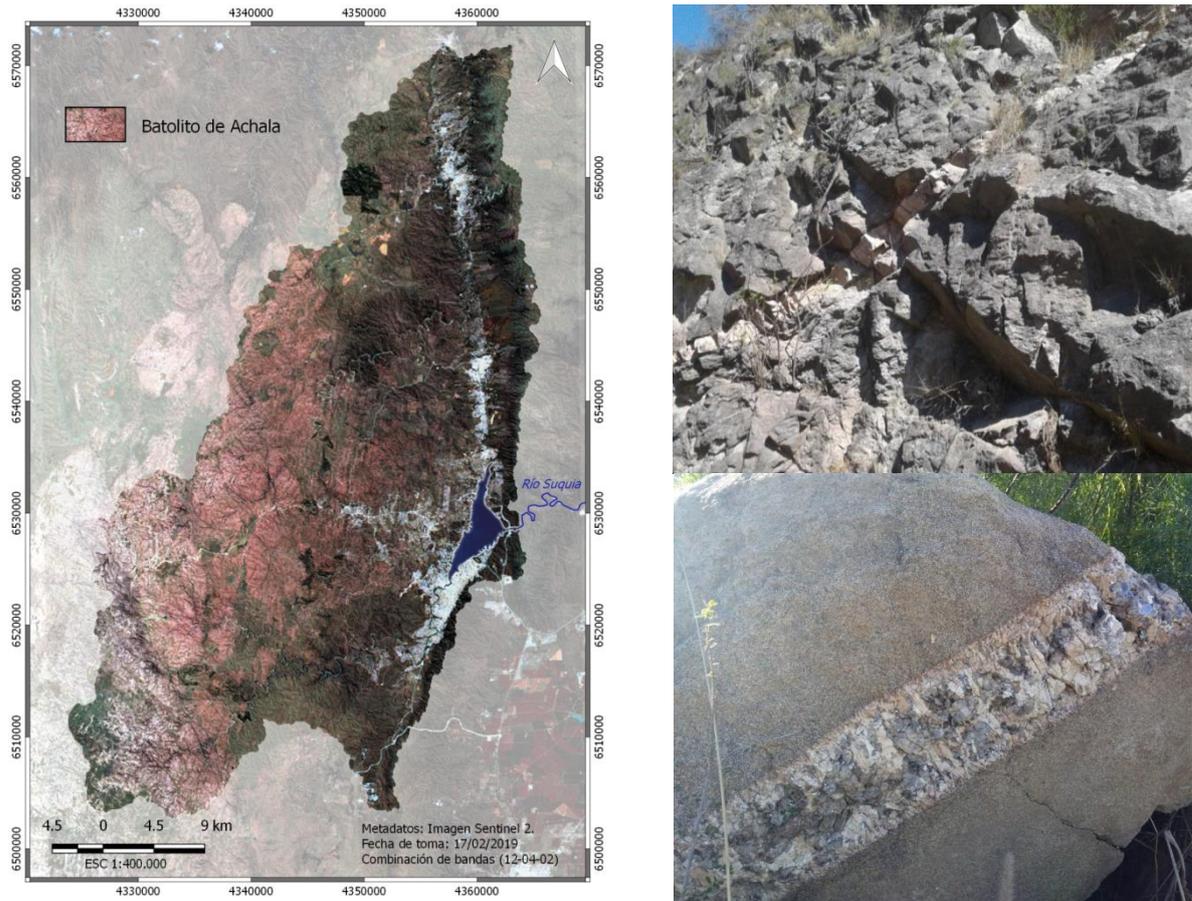
Figura 6. Izq. Batolito de Achala. Der. Intrusivos filoneanos arriba: Aplita, abajo: Pegmatita. Fuente: propia

Por su parte, las rocas ígneas están representadas por una intrusión granítica post-metamórfica, que abarca una extensión de 768 km². Se trata de un granito microclínico-biotítico de textura gruesa, con variaciones locales de textura porfírica. Los componentes mineralógicos principales son: cuarzo en abundante cantidad, feldespato potásico (microclino), micas (biotita – muscovita) y plagioclasa ácida (fig.6. Izq.).

Tanto el material granítico como el gnéisico, se encuentran intruidos por filones ígneos hipoabisales de carácter pegmatítico de grano muy grueso, y aplítico de grano fino, posteriores a la intrusión principal (fig.6. Der.). Con espesores que varían de pocos centímetros a algunos metros, constituidos mineralógicamente por feldespato potásico, muscovita y cuarzo, distinguidos de la roca circundante por su coloración clara y morfológicamente por crestones sobresalientes producto de una mayor resistencia de la roca al desgaste erosivo.

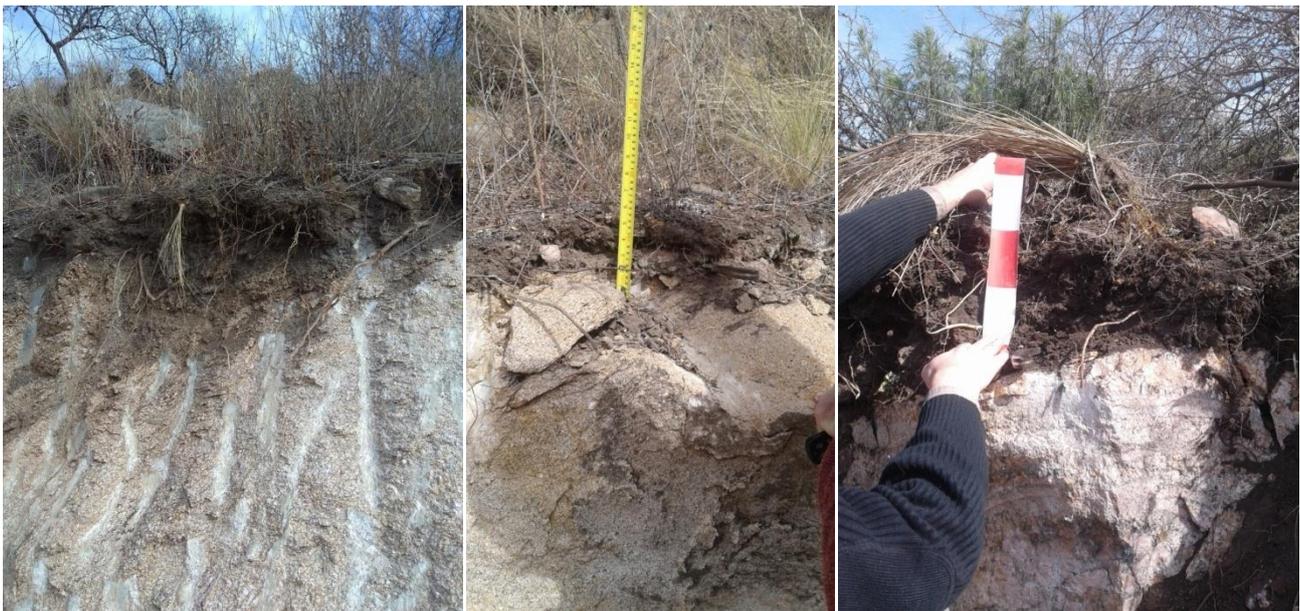
Figura 7. Suelos desarrollados a partir de rocas graníticas. Izq. Desarrollado sobre regolito. Centro y Der. sobre roca inalterada. Fuente: propia.

A nivel general se distinguen cubiertas residuales apoyadas sobre roca inalterada y/o sobre regolito.

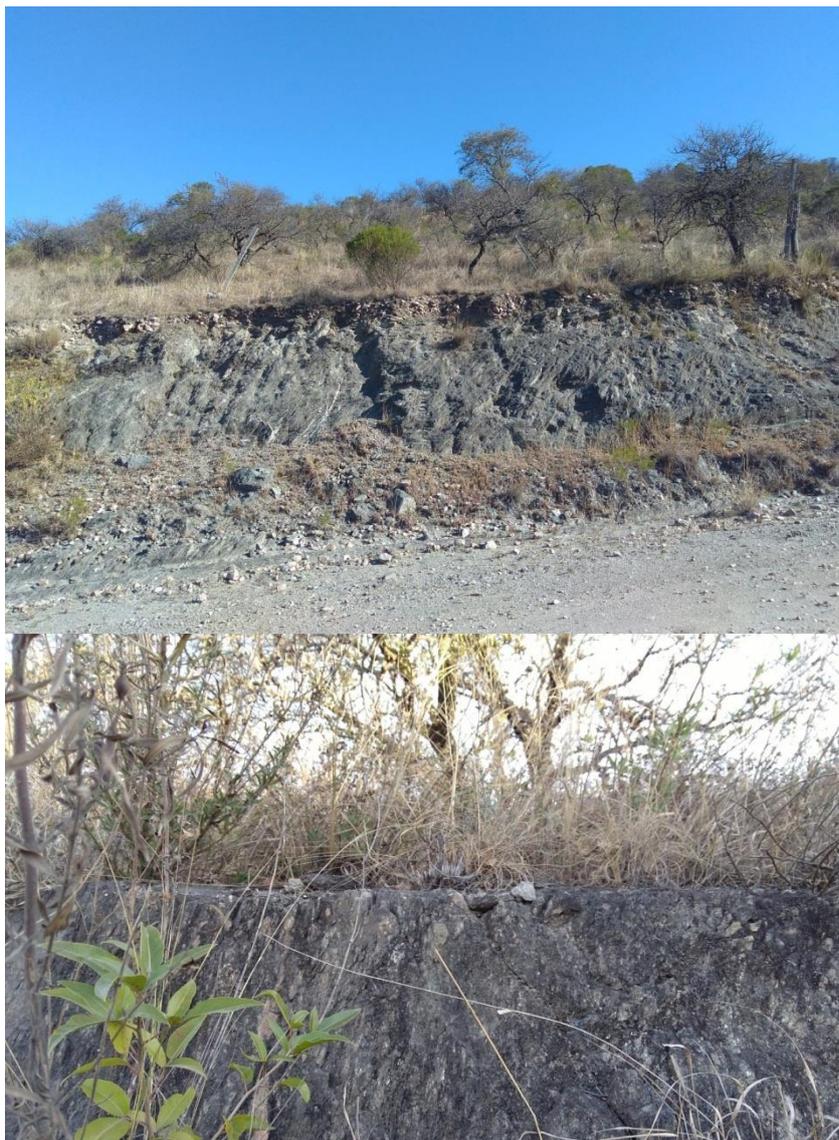
Figura 8. Suelos desarrollados a partir de rocas metamórficas.

En las vertientes gnéisicas en respuesta al mayor contenido de minerales alterables (plagioclasa y micas) y a la disminución de la masividad del material (esquistosidad) hay un mayor grado de alteración por hidrólisis. La cubierta de suelos residuales se presenta continua en las vertientes, solo interrumpida por afloramientos aislados de rocas filoneanas (fig.8).

Los perfiles son superficiales a muy superficiales en función de la energía del relieve, de textura franco franco-areno-limosas, con un grado de estructura débil, abundante pedregosidad y un contenido moderado de materia orgánica.

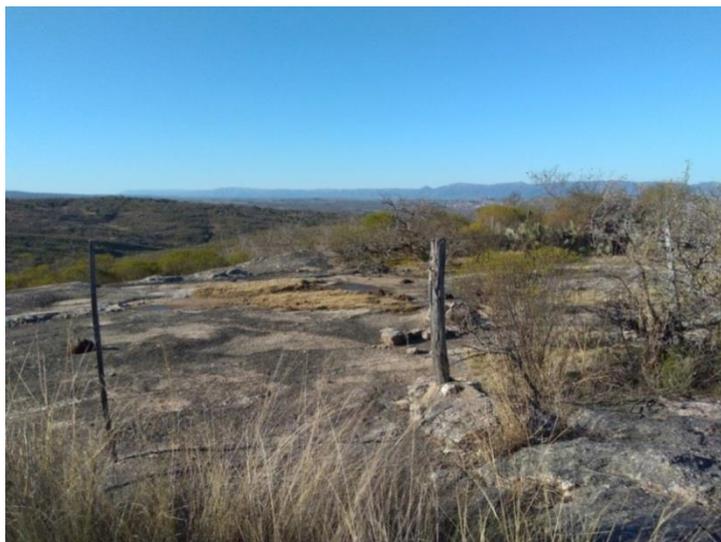
Figura 9. Suelo orgánico en granito.

En el relieve de altiplanicie de la Pampa de Achala-San Mateo el elevado porcentaje de materia orgánica evidente en el color negro del horizonte superficial, responde a la alta humedad y al clima frío que genera una lenta descomposición de materia orgánica (fig.9).

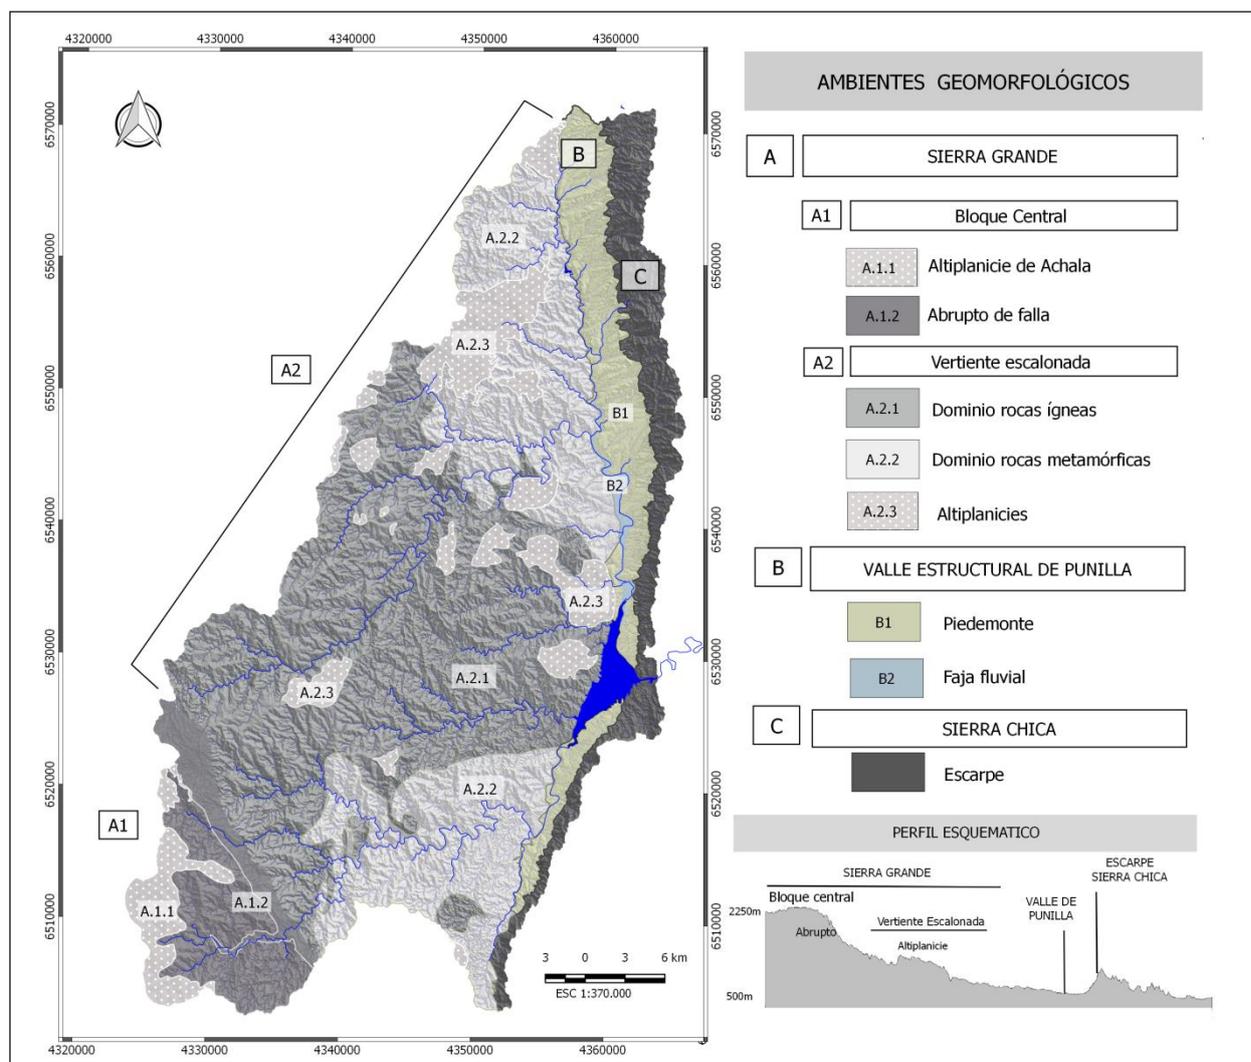
Figura 10. Ambientes y unidades geomorfológicas. Fuente: propia.

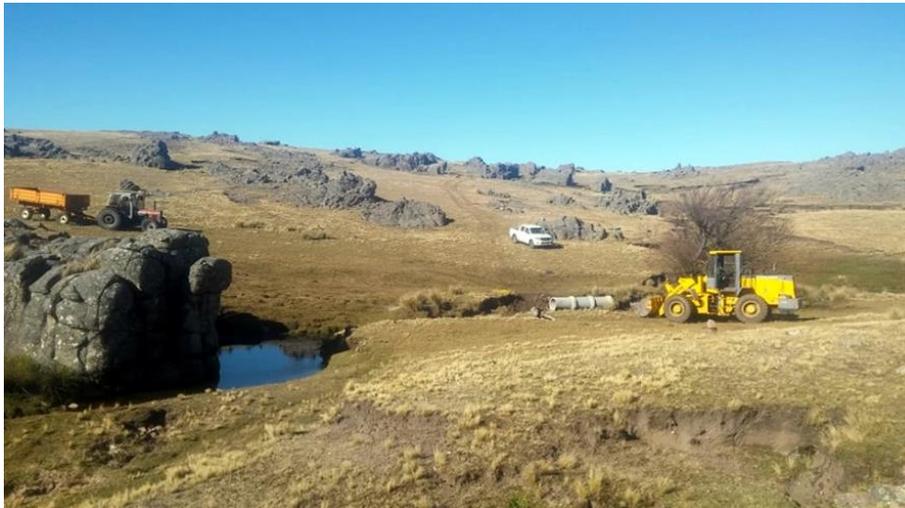
Figura 11. Pampa de San Mateo. Fuente: propia.

En la cuenca se desarrolla por encima de los 2.000 m.s.n.m, en la parte cumbral del Bloque central con relieve ondulado (Pampa de Achala - San Mateo). El levantamiento del bloque está delimitado al Este por la falla Boca del Río.
