Elaboró: Área Geomorfología	Emisión: Enero de 2020	Página 27 de 236
<p>INA, Instituto Nacional del Agua – CIRSA, Centro de la Región Semiárida Sede CBA: Av. Ambrosio Olmos N° 1142 - 1er. Piso (X5000JGT) Córdoba Capital Sede VCP: Medrano N° 235 – B° Santa Rita (X5152MCG) – Villa Carlos Paz Córdoba (54 351) 4682781 - Fax (54 351) 4682782 - cirsa@ina.gov.ar</p>

IV.- NEOTECTONICA Y SISMICIDAD

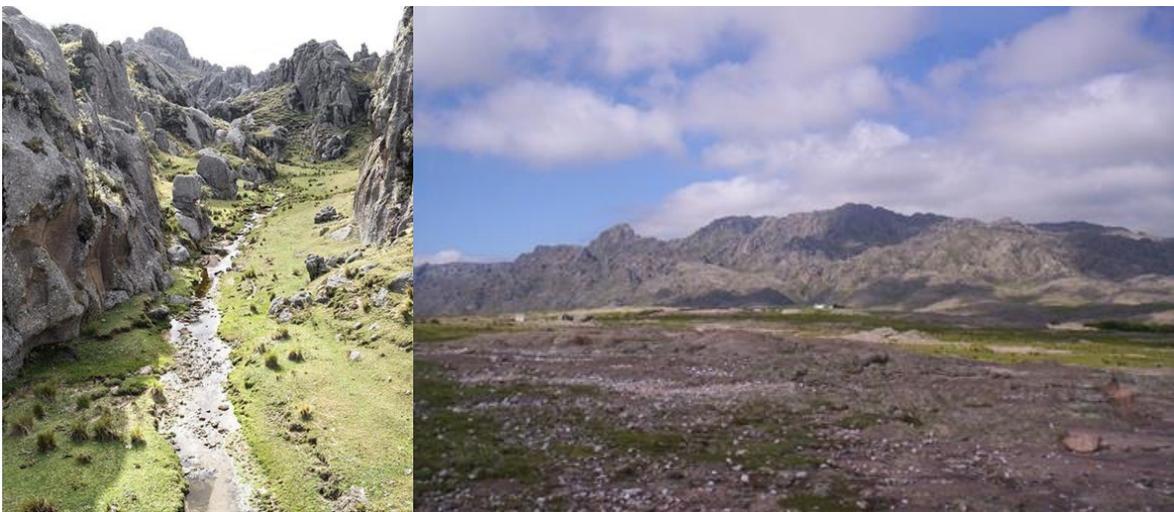
Figura 12. Izq. Quebrada. Der. Cerro los Gigantes

El abrupto de falla tiene un rechazo de 400 a 500 m, desarrollado entre los 1.900 a 1.800 m.s.n.m. Presenta interfluvios de crestas empinadas con frecuentes crestones por erosión diferencial y profundas quebradas evolucionadas en el trazo de fallas y/o fracturas. Este tipo de relieve favorece los procesos de remoción en masa en forma de frecuentes caídas y deslizamientos de rocas (figs. 12y 13).

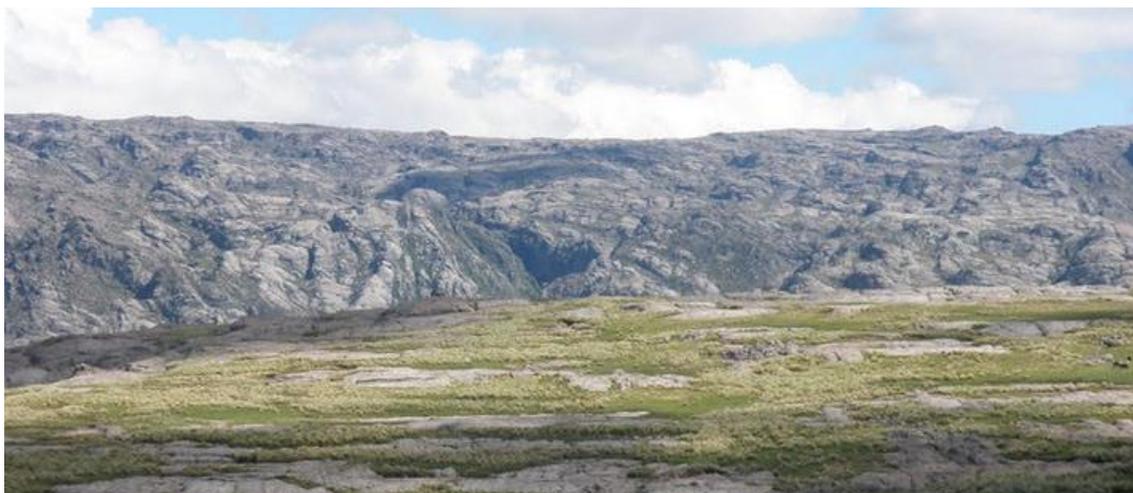
Figura 13. Escarpe de falla.

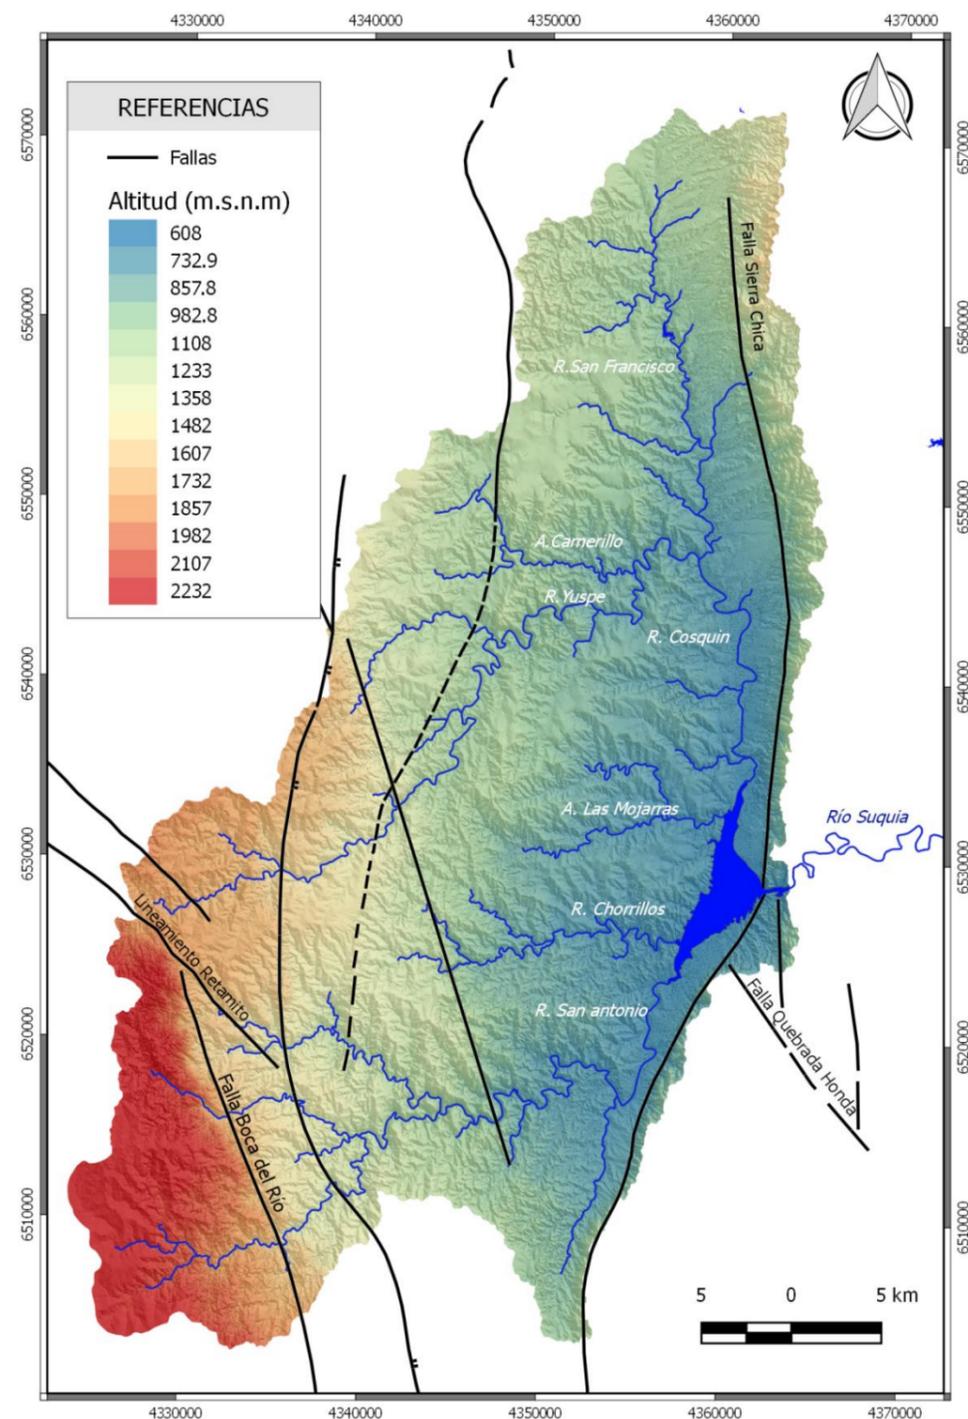
Figura 14 Altitud Cuenca alta Río Suquia. Fuente:propia en base a DEM 30m, ALOS.

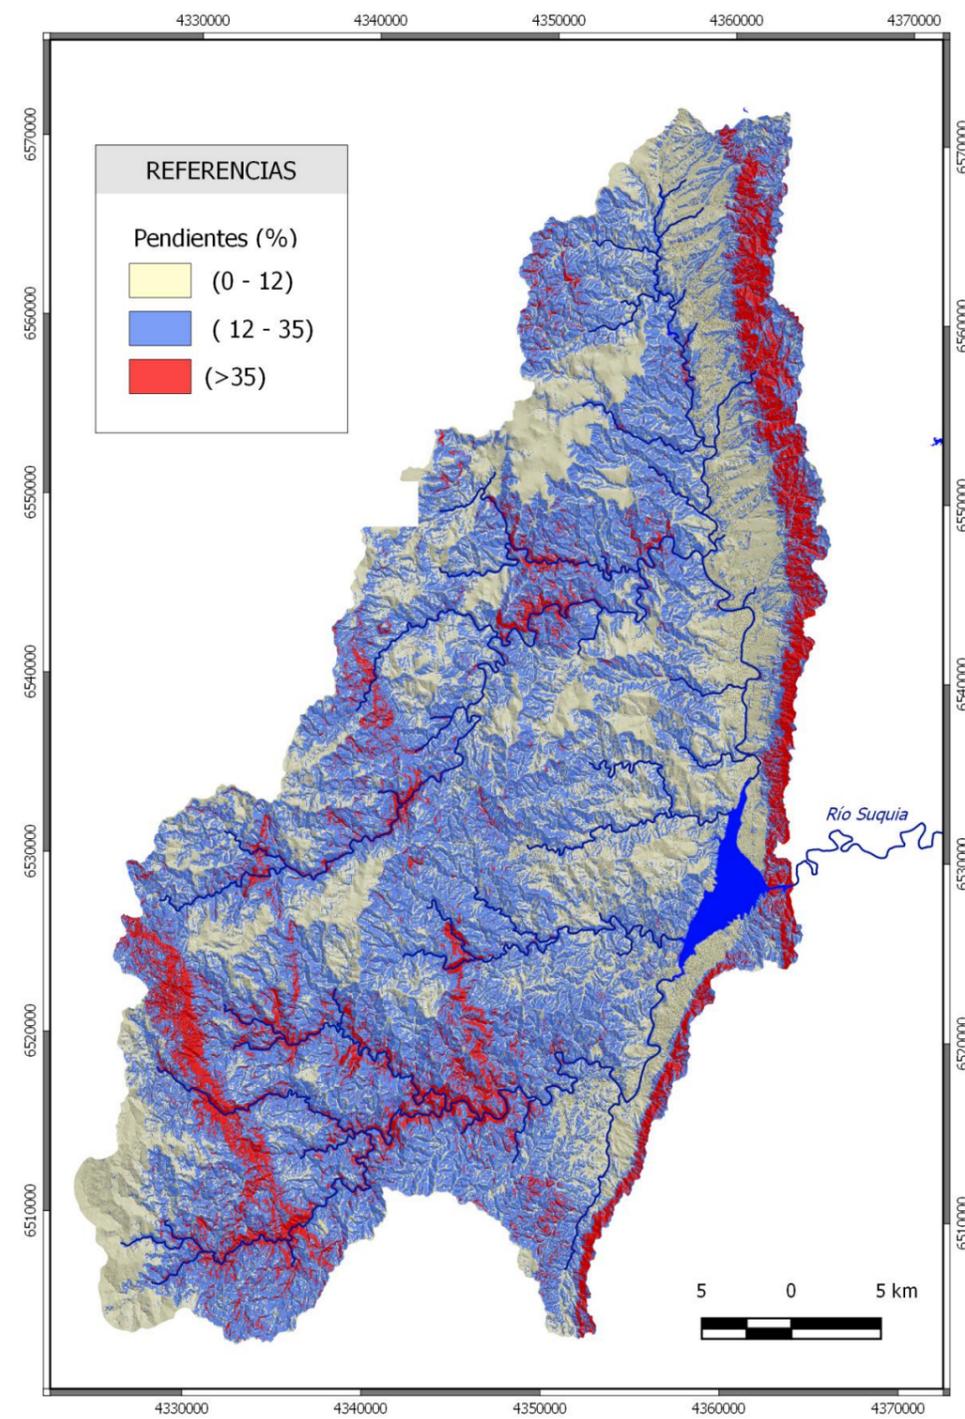
Figura 15 Relieve según pendientes simplificado. Fuente:propia en base al procesamiento DEM. 30m.ALOS.

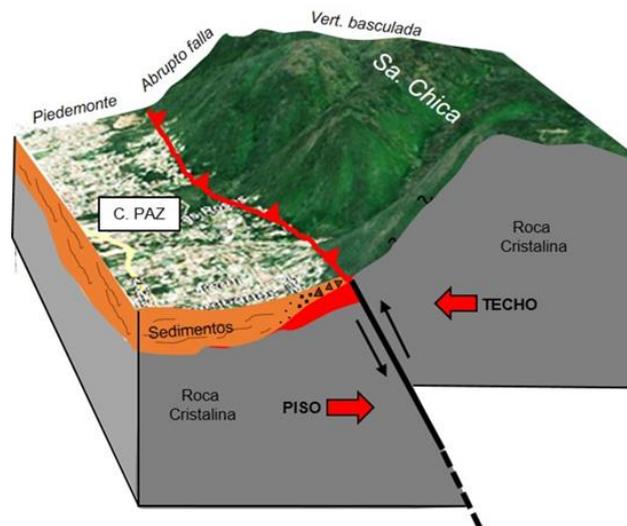
Figura 16.Block diagrama. Falla inversa Sa. Chica por esfuerzo compresivo: bloque elevado (sierra - techo) y bloque hundido valle (piso), donde se acumularon los detritos derivados del desgaste del abrupto de falla.

Es una estructura regional con una longitud NS del orden de los 280 km. con un plano que buza en dirección este con valores que oscilan entre 30° y 60°.

Dentro del nuevo ejido tiene una longitud de 12 km. y rumbo NO-SE con un rechazo con respecto a los bloques hundidos del Valle de Punilla que aumenta de norte a sur, aproximadamente de 100 m. a 250 m. y altitudes del cordón serrano que respectivamente varían entre los 700 y 900 m.s.n.m.(fig. 16).

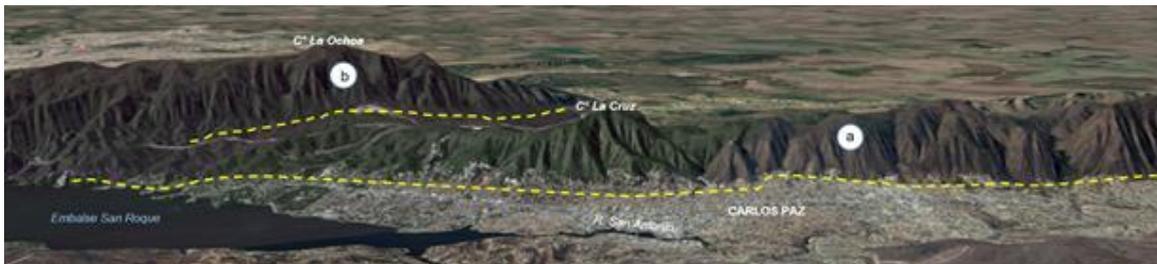
Figura 17. Trazos de las fallas Sierra Chica y Quebrada Honda. (a) Abrupto de falla Sierra Chica y (b) Abrupto de falla Sierra de Ochoa.

La falla Quebrada Honda es una de las fallas transversales y/o oblicuas que afectan al lineamiento principal de los bloques de la Sierra Chica, en este caso con rumbo NO – SE (fig. 17).

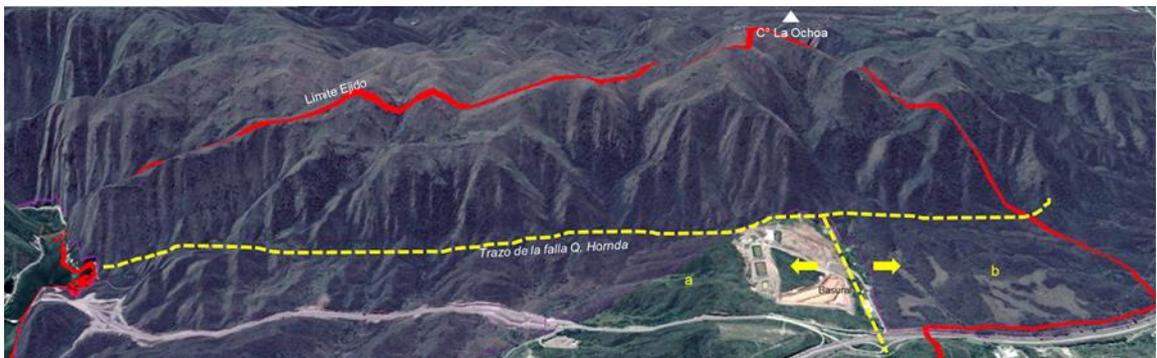
Figura 18. Trazo de la falla Quebrada Honda. (a) sector norte piedemonte erosivo con escasa carga detrítica y (b) sector sur, piedemonte deposicional con carga detrítica de mayor potencia y continuidad.

El resalto del abrupto con respecto a los bloques deprimidos del lineamiento principal, es del orden de los 240 m. La altura de la sierra aumenta de N a S alcanzando en el Cerro La Ochoa los 1.046 m.s.n.m. Al norte del sitio de disposición final de residuos sólidos urbanos, el piedemonte es de carácter erosivo y al sur deposicional (fig. 18).

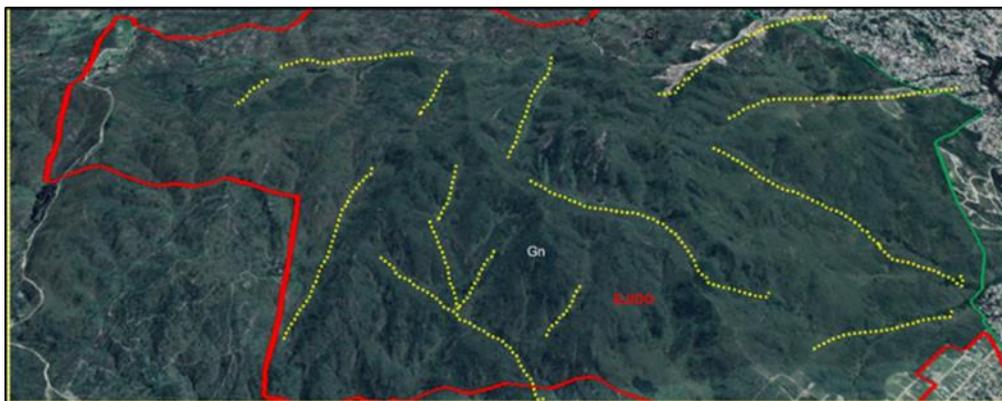
Figura 19. Ambiente de roca gnéisica: fotolineamientos asociados a valles estructurales (amarillo línea punteada).

En la Vertiente Oriental Escalonada de las Cumbres de Achala y Sierra Grande, sobre las rocas metamórficas (gneis), los fotolineamientos son coincidentes con el trazo de vallecitos longitudinales y estrechos (valles estructurales). Lo que permite suponer su relación con fracturas que debilitaron el material, posibilitando la incisión de la red de drenaje (fig. 19).

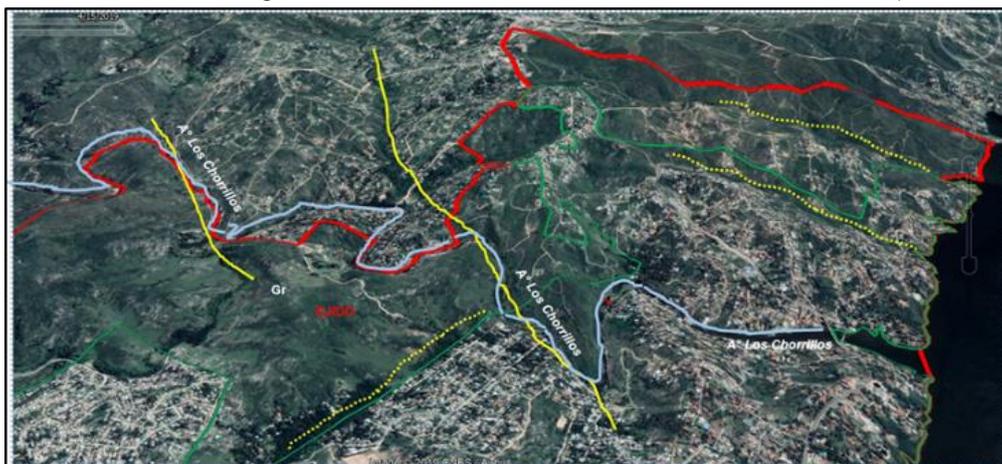
Figura 20. Ambiente de roca granítica: fallas identificadas en estudios antecedentes que generan fuerte control en el diseño del A° Los Chorrillos (línea amarilla continua) y fracturas y/o fallas menores que dieron lugar a valles estructurales (línea amarilla punteada).

Fracturas menores han dado lugar a valles estructurales condicionados por la incisión de la red de drenaje por la debilidad de la roca, al igual que en el ambiente metamórfico (fig.20).

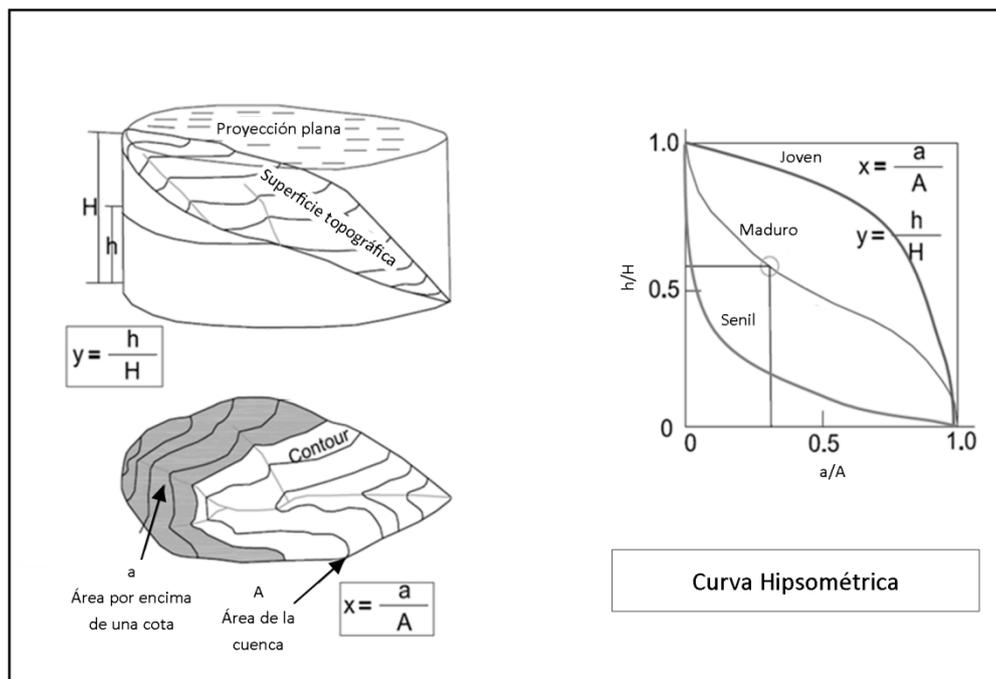
Figura 21. Curva Hipsométrica. Estado de erosión del relieve. Fuente: modificado de Keller & Pinter, 2002.

Este parámetro permite determinar el estado del relieve. El estado juvenil aparecerá representado por una curva cóncava hacia abajo con un el área mayor bajo la curva respecto a la madura. Si el estado de la cuenca es senil o viejo la concavidad será hacia arriba y tendrá una menor área bajo la curva. El estado maduro se representa por una curva intermedia entre las dos anteriores (fig.21).

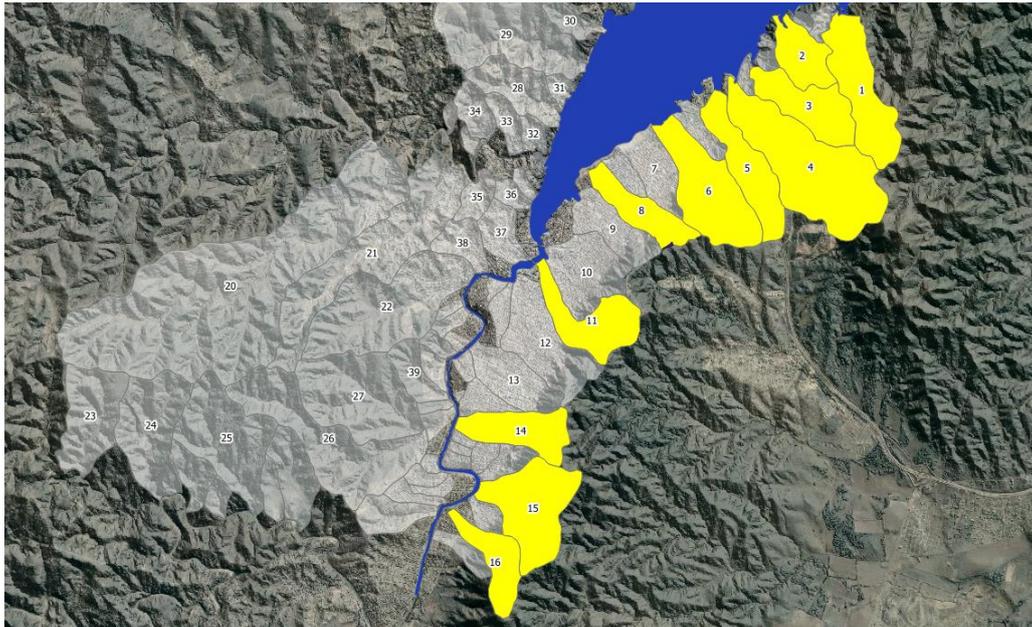
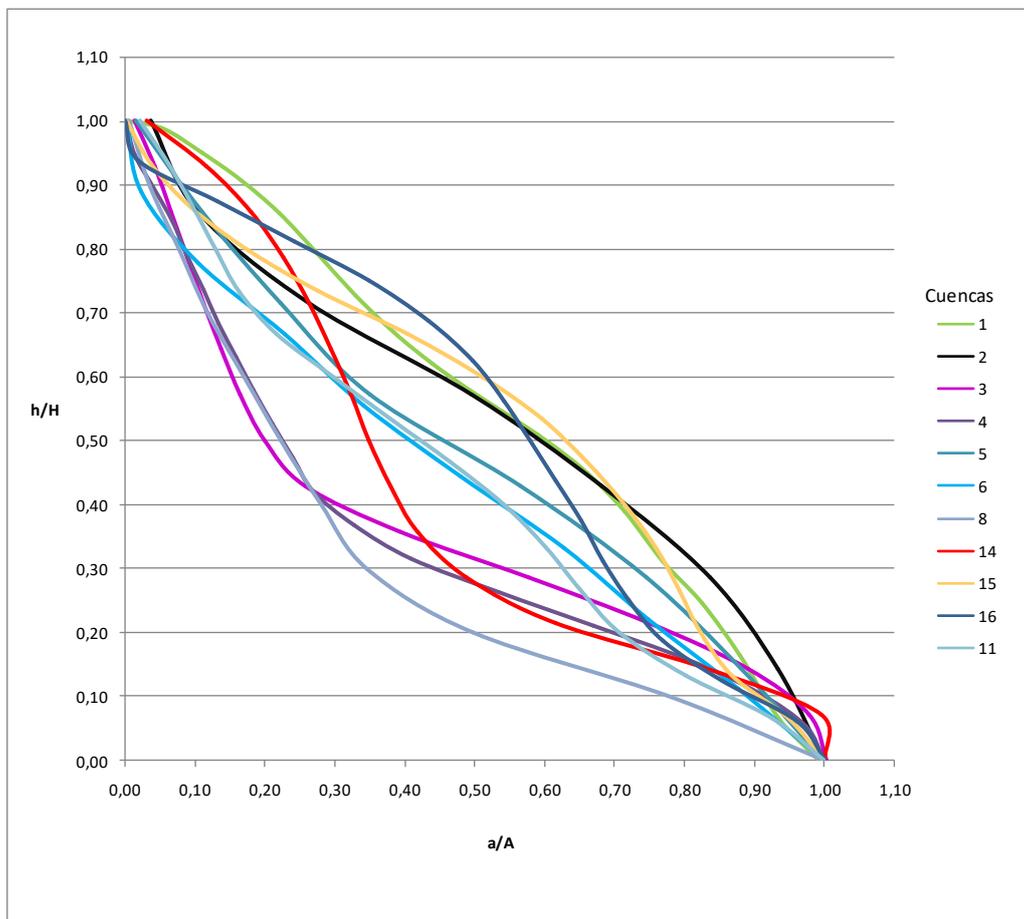
Figura 22. Arriba Cuencas analizadas. Abajo. Curvas hipsométricas. Fuente: elaboración propia.

Para su cálculo se seleccionaron las cuencas de la vertiente occidental las sierras chicas asociadas a la falla de Quebrada Honda y las ubicadas en el escarpe de la falla de las sierras chicas que presentaban un cauce definido hasta la confluencia con el río San Antonio o el embalse San Roque. Las cuencas restantes no fueron incluidas ya que no presentan un colector primario (fig.22).

Los resultados obtenidos indican que las cuencas 2,1,5 y 6 poseen curvas con morfología convexa correspondiente a un relieve joven.(Tabla 4)

La cuencas 3, 4, 8, 11, 14, 15 y 16 presentan una forma en "s" con una tendencia convexa hacia la parte baja de sus curvas, Giaconia et al., (2012) indica que esta forma obedece a procesos de rejuvenecimiento hacia la base del drenaje causado por levantamiento superficial asociado fallamiento. Lo que es indicativo de una zona tectónicamente activa.

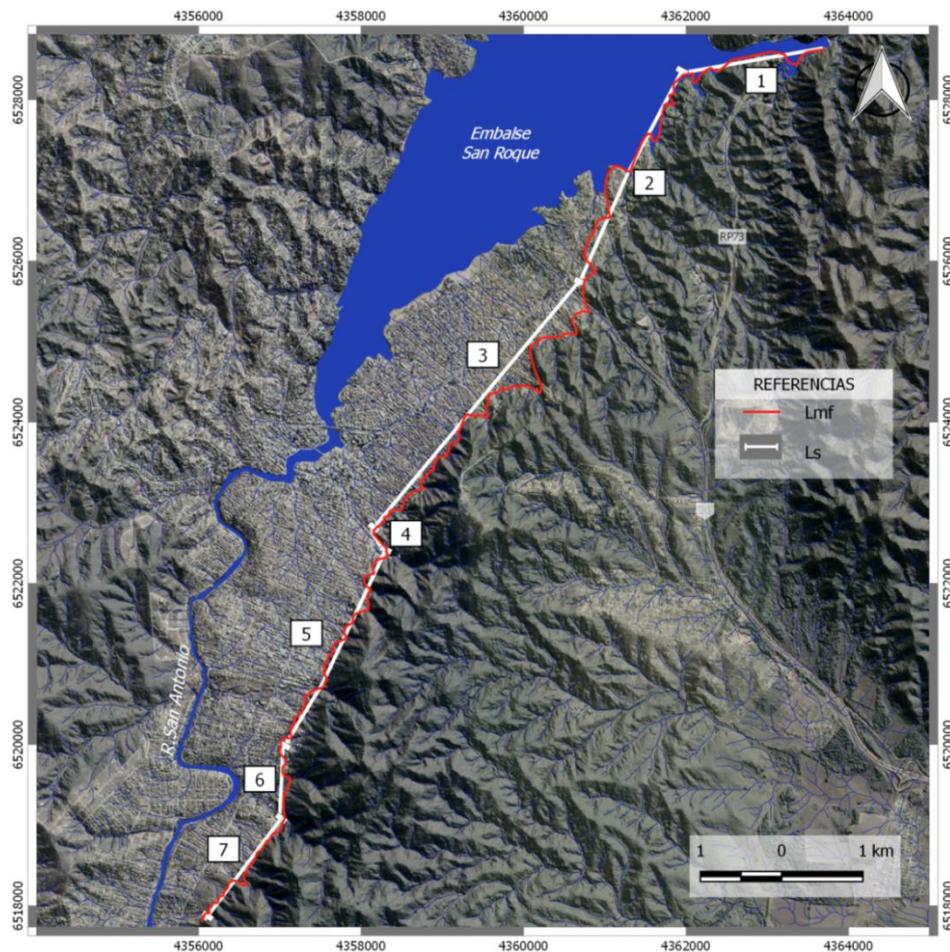
Figura 23. Traza de los tramos analizados

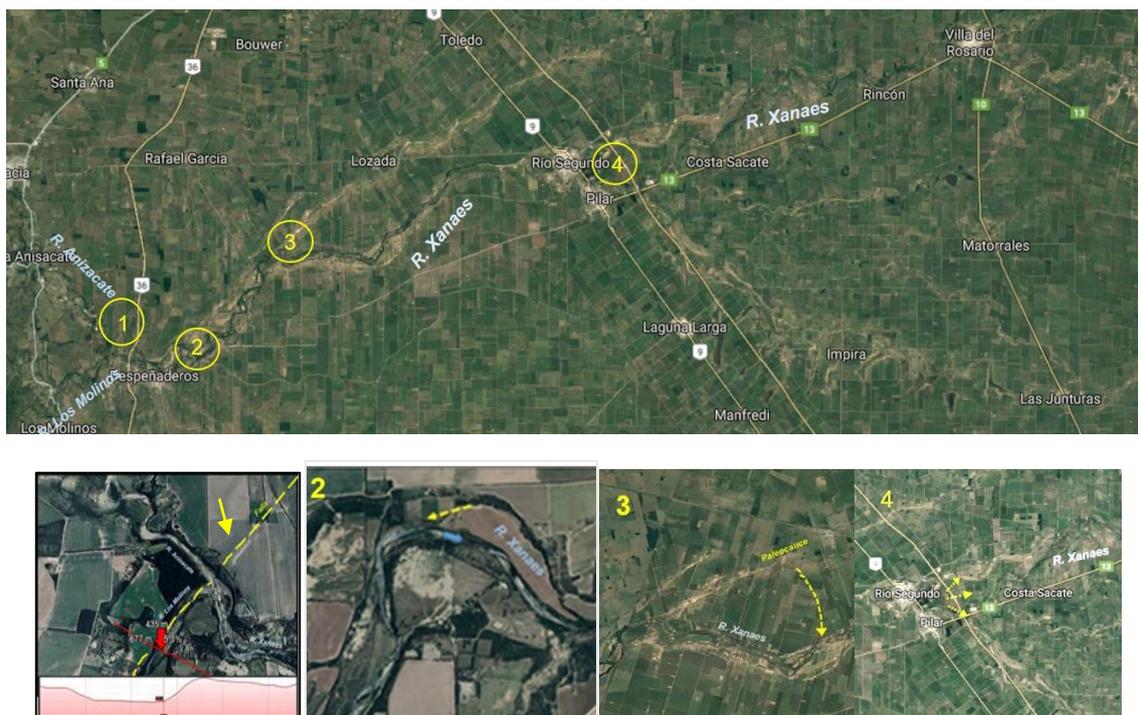
Figura 24. Evidencias de neotectónica: (1) fuerte control estructural del R. Los Molinos y escalón tectónico, (2) retroceso de meandro, 3) interfluvio sin geformas fluviales y (4) ápice y frecuentes geformas fluviales por efecto de avulsión. Fuente: propia.

A 5 km. del pie de sierra, en la confluencia de los ríos Anizacate y Los Molinos, se observa un fuerte control estructural rectilíneo. A continuación, fuera del ámbito fluvial se observa una línea de tono claro, que en terreno se evidencia como un resalto de 4 a 5 m. En el Río. Los Molinos, se presenta con una diferencia de 7m. de altura en la margen derecha y con 15 m respecto del fondo. Condición que permite inferir que se correspondería a un escalón tectónico (1 de la fig. 24).

A 6 km. aguas abajo ya sobre el río Xanaes, se evidencia el retroceso de un meandro que no se ajusta a las particularidades de estas geoformas, que migran en la dirección del flujo (2 de la fig 24). A la vez 11 km más al este, se manifiesta con clara definición geomorfológica, un paleocauce de rumbo SO-NE que en un recorrido de 75 km. se integra a la faja fluvial del R. Suquía. En todo el recorrido del interfluvio entre este paleocauce y el curso actual del río, no se observan improntas fluviales, lo que indicaría que el cambio no fue progresivo sino que fue brusco (3 de la fig. 24).

A diferencia, 29 km. aguas abajo a la altura de las poblaciones de Pilar y R. Segundo, se evidencia un ápice de paleoabanico con numerosas improntas fluviales, que indican una evolución progresiva de la geoforma por efecto de avulsión, más que un cambio brusco por efecto de neotectónica (4 de la fig. 24)

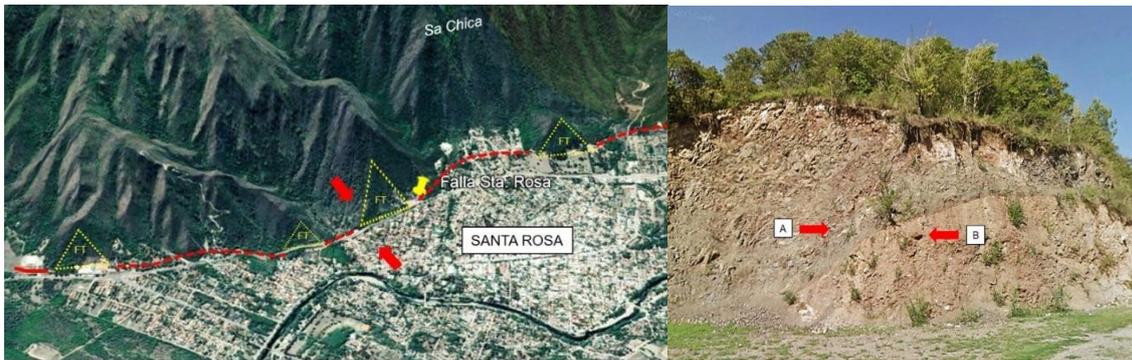
Figura 25. Der. (FT) facetas triangulares (indicadoras de neotectónica). Izq. Claro indicio de falla inversa: (A) basamento cristalino montado (más viejo) (B) sobre depósitos detríticos cuaternarios más jóvenes. Fuente: propia.

Otro indicio de actividad tectónica reciente se manifiesta sobre el trazo de la falla Sierra Chica a la altura de Santa Rosa de Calamuchita, por la presencia de facetas triangulares, hecho que se refuerza en un corte de la sierra en donde se observa claramente el plano de una falla sobre el cual el basamento cristalino antiguo (techo-Precámbrico), cabalga sobre sedimentos detríticos modernos (piso-Cuaternario). (fig.25).

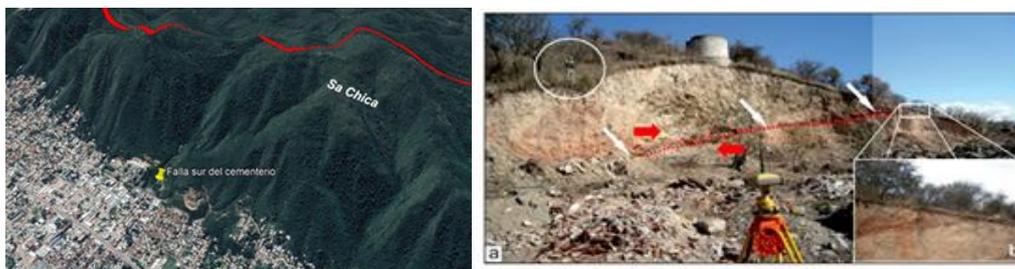
Figura 26. Cantera El Tanque. Falla inversa: basamento metamórfico antiguo (techo) cabalga a depósitos modernos (cuaternarios). Fuente: propia y Martino 2012.

Sobre el mismo trazo de falla a 68 km. al norte dentro del ejido de la ciudad de Villa Carlos Paz, se repite la situación. Estudios antecedentes en el sitio de Martino (2012) , indican la existencia de la falla, en donde también se evidencia el cabalgamiento del material más antiguo, sobre el más moderno (fig.26)

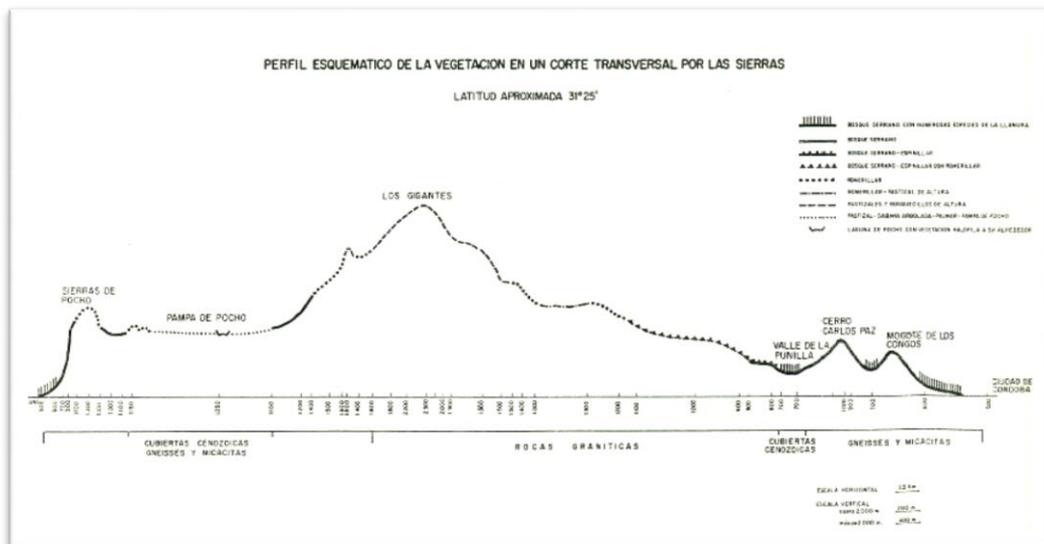
Figura 27. Perfil Esquemático de la Vegetación corte por la zona de estudio Fuente: Luti y otros, 1979)

El piso de Bosque Serrano se extiende desde los 500 m.s.n.m hasta 1300 m.s.n.m., a partir de esta altura se presenta el piso de Matorral Serrano o Romerillal hasta 1.700 m.s.n.m., donde inicia el piso de Pastizales y Bosquecitos de Altura (fig.27).

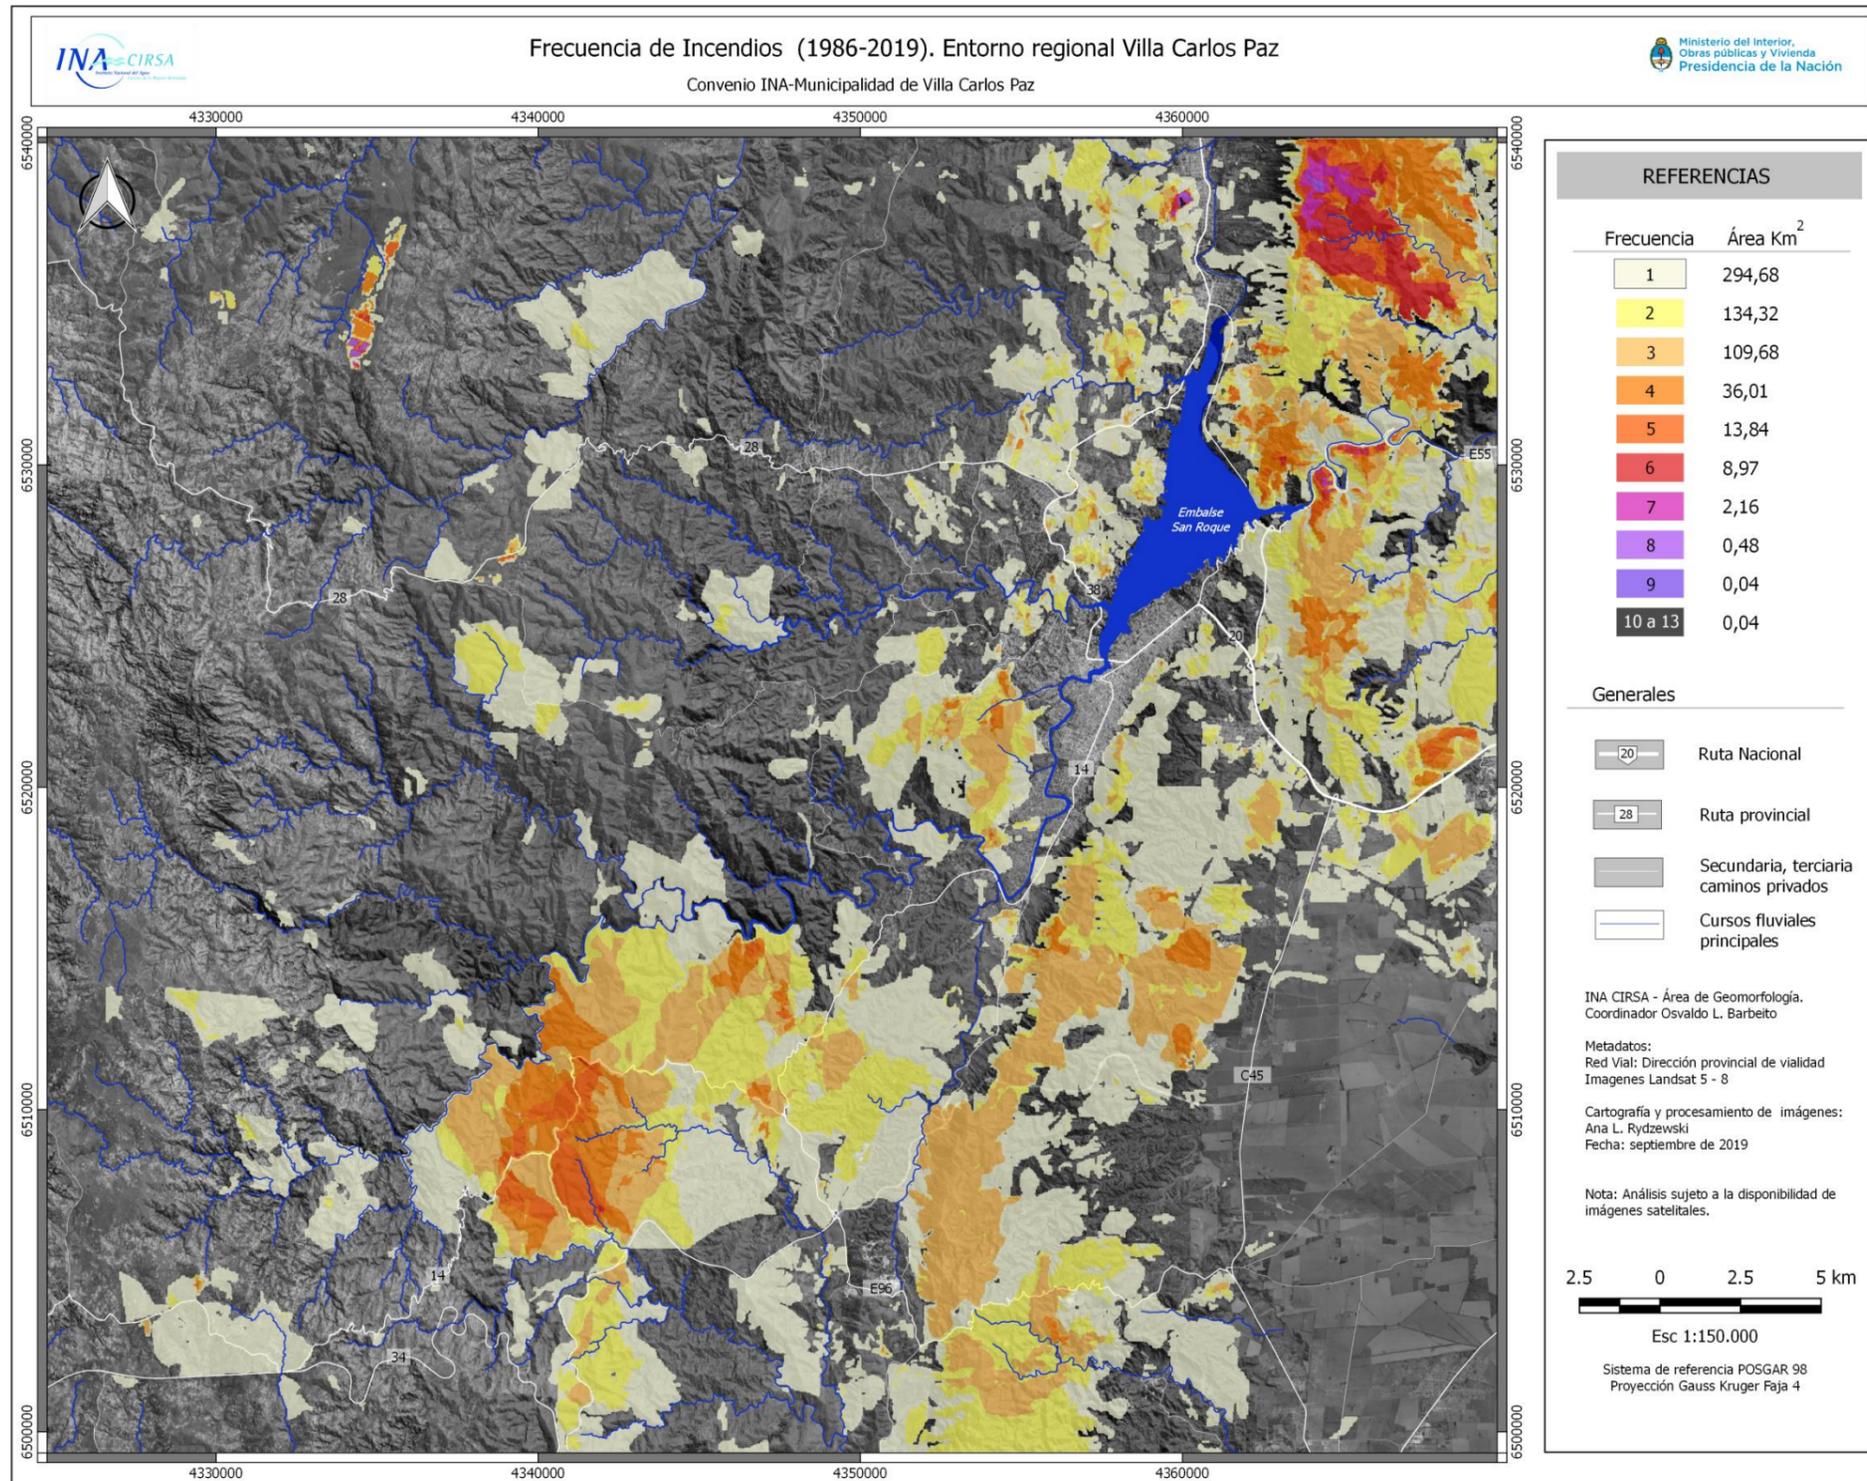
Figura 30. Frecuencia de incendios. Fuente: propia

Para cada imagen seleccionada se calculó el índice NBR (Normalized Burn Ratio) y se extrajo mediante clasificación supervisada el área afectada por incendios para cada año. Se clasificó las áreas quemadas con valor 1 y 0 para las no afectadas, luego se realizó la sumatoria de todas las clasificaciones realizadas. Los resultados obtenidos, describen el número de veces que el fuego afectó un mismo lugar en el periodo de 32 años (fig.30).

En la Sierra Grande la mayor frecuencia (9) probablemente se asocia a quema de pasturas en una planicie en altura ubicada al Oeste de la localidad del Durazno rodeada de roca expuesta –roquedal que impide su expansión.
