A.- SIERRA GRANDE
A1- Bloque Central
A.1.1.- Altiplanicie Pampa de Achala

SECCION 2

EJIDO AMPLIADO

XII.- HIDROGRAFÍA Y PARÁMETROS MORFOMÉTRICOS

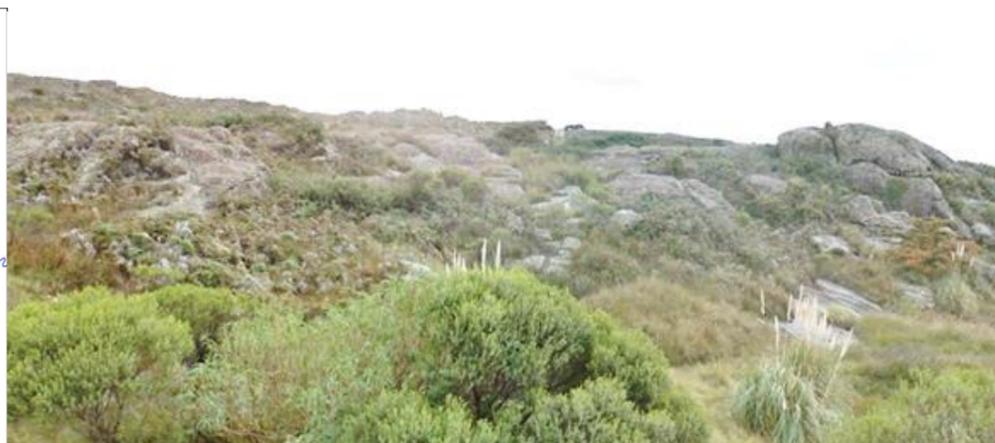
SIERRA GRANDE
A2- Vertiente Escalonada
A2.2. Domino Rocas Ígneas

Área	768 km ²
Altitud	Desde los 1.400 a los 670 m.s.n.m.
Litología de superficie	Rocas graníticas de marcado diaclasado en dos direcciones entrecruzadas (ortogonal) y una tercera sub horizontal y filones pegmatíticos y aplíticos. Roca desnuda aflorante superior al 50%. Relleno coluvio aluvial en vallecitos estructurales.
Relieve	Relieve dominante medio a accidentado (7 a 20%) y localmente fuerte en abruptos de falla secundarios y valles fluviales > 35%.
Morfología	Dominio de interfluvios amplios, convexos con predominio de bloques subredondeados por efecto de la fragmentación en bloques a favor del diaclasado y disgregación granular de la roca (arenización).
Suelos	Residuales someros (<15cm) de texturas franco-arenosas y contenido orgánico próximo al 2%, de cubierta discontinua alternante con la roca desnuda.

- Acción del escurrimiento superficial excesivo, rápido de alta competencia, favorecido por la baja permeabilidad del material rocoso y rápida saturación de la cubierta de suelos.
- Alta susceptibilidad a la erosión hídrica de los suelos.
- Disección en los colectores principales de la red de drenaje favorecida por la debilidad ocasionada por el trazo de fallas y/o fracturas.
- Remoción en masa limitada en forma puntual a caídas de rocas en laderas de valles fluviales y al afloramiento de rocas filoneanas y flujos lentos de la cubierta de suelos (reptación en mantos).

- Crecientes repentinas de carácter torrencial en colectores principales del drenaje.
- Tendencia a la intensificación y generalización de la erosión hídrica de los suelos.
- Remoción en masa: Caídas puntuales de Bloques por gravedad en quebradas y escarpes.
- Afloramiento de napa freática en valles secundarios.

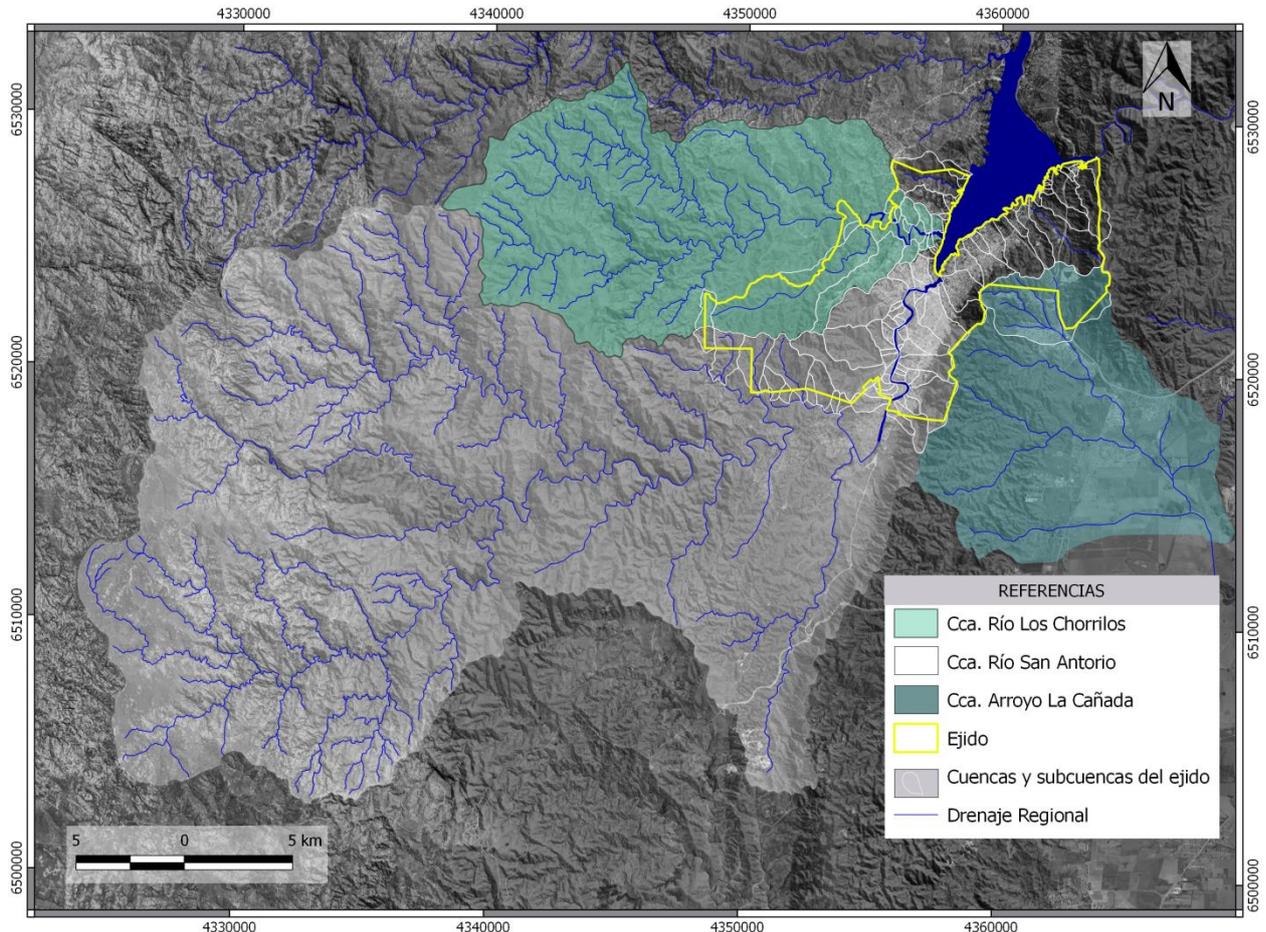
Figura 31. Cuencas mayores a las que tributan las subcuencas del ejido. Fuente: propia.

En el ejido de la localidad de Villa Carlos Paz tienen desarrollo 94 subcuencas tributarias al río San Antonio, y los arroyos Los Chorrillos, La Cañada y al embalse San Roque. De las cuales 52 se desarrollan en la vertiente oriental escalonada de la Sierra Grande y las 42 restantes presentan sus nacientes en la Sierra Chica (Figura 31).

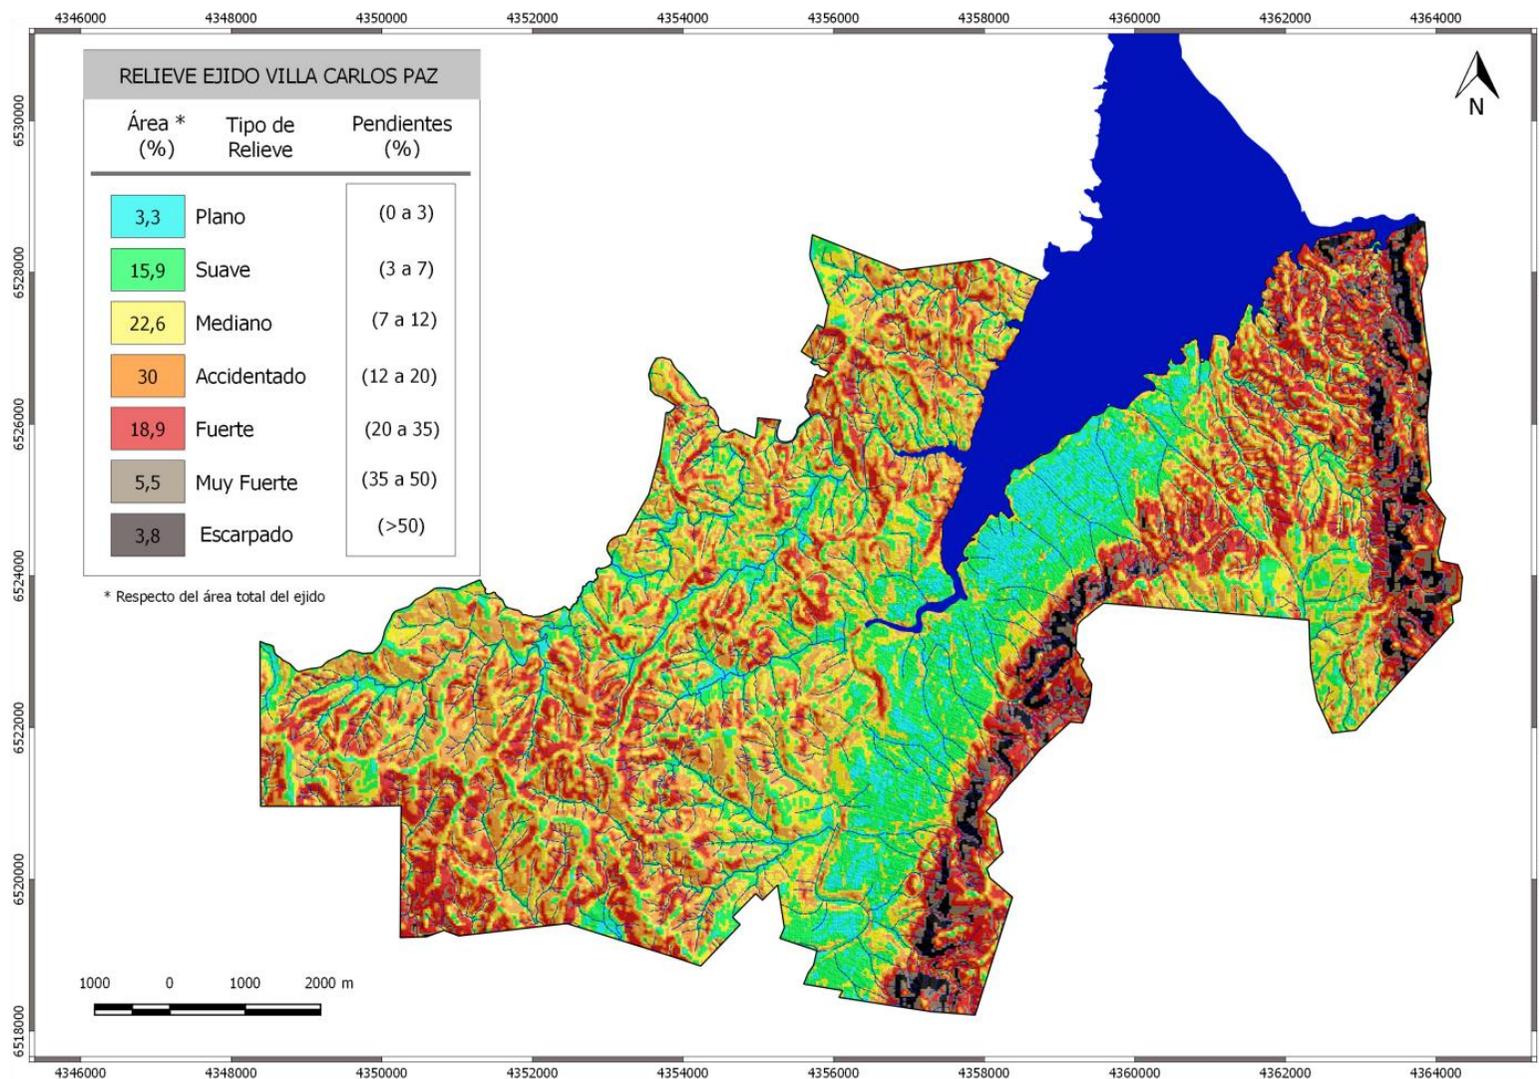
Figura 32. Tipo de relieve según pendientes ejido Villa Carlos Paz .Fuente:propia.

Dentro del ejido del Municipio de Villa Carlos Paz el relieve de tipo accidentado a escarpado representa un 58,2% del total de su superficie, como ya se mencionara previamente, la litología dominante es basamento cristalino lo que condiciona un escurrimiento excesivo o con bajas tasas de infiltración ante lluvias intensas.(fig. 32).

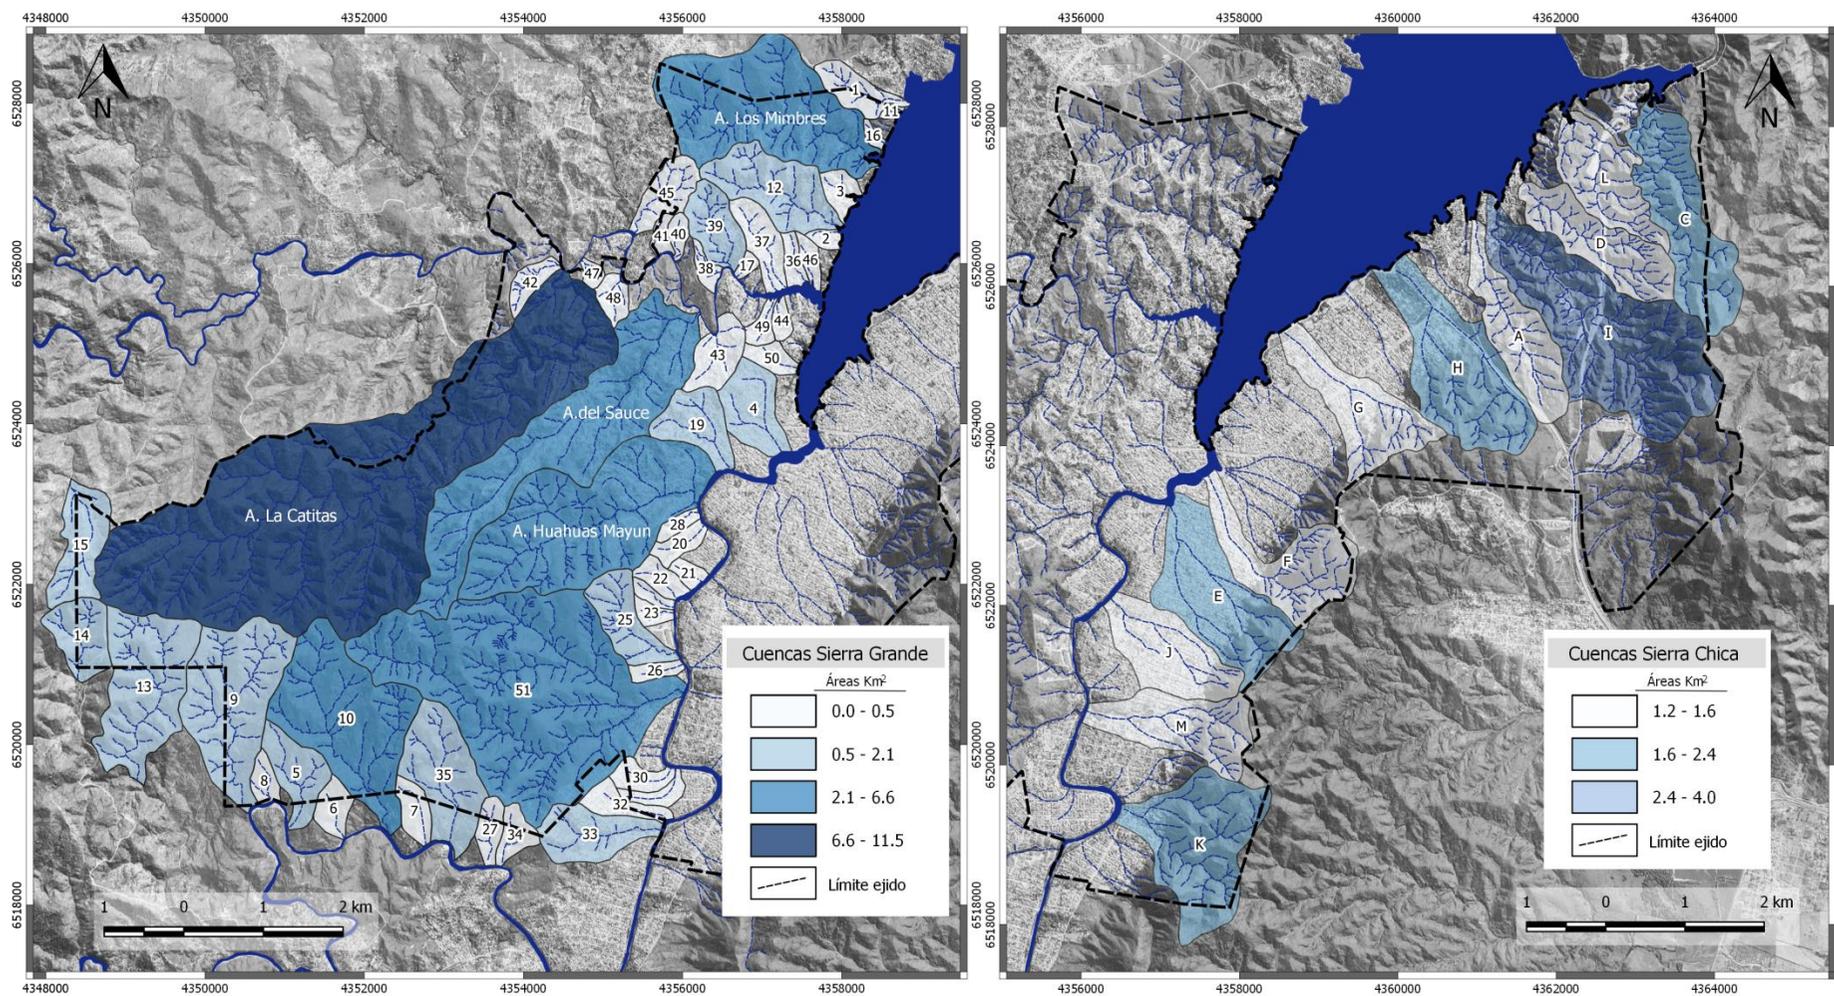
Figura 33. Clasificación de cuencas vertiente escalonada Sierra Grande y Sierra Chica según áreas por umbrales naturales. Fuente: propia.

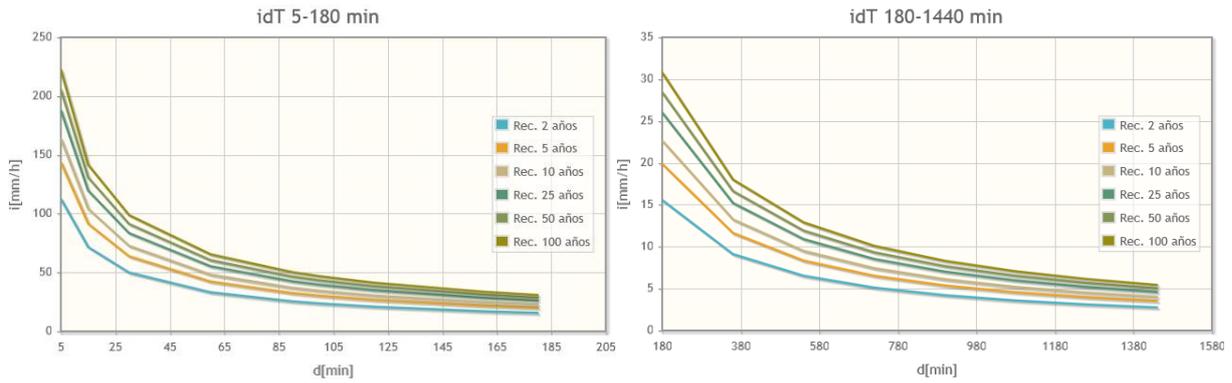
Figura 34. Curvas de intensidad-duración- Recurrencia (i-d-T), para el Centro de la Ciudad de Villa Carlos Paz (Fuente: Catalini, 2018)

Duración [min]	Intensidades [mm/h]					
	T 2 años	T 5 años	T 10 años	T 25 años	T 50 años	T100 años
5	112,5	143,8	163,7	188	205,5	222,5
15	71,6	91,5	104,2	119,7	130,8	141,6
30	50,0	63,9	72,7	83,5	91,3	98,8
60	33,1	42,3	48,1	55,3	60,4	65,4
90	25,4	32,5	37,0	42,4	46,4	50,2
100	23,7	30,2	34,4	39,5	43,2	46,8
120	20,9	26,6	30,3	34,8	38,1	41,2
160	17,0	21,7	24,7	28,4	31,0	33,6
180	15,6	19,9	22,6	26,0	28,4	30,8
360	9,1	11,6	13,3	15,2	16,6	18,0
540	6,5	8,3	9,5	10,9	11,9	12,9
720	5,1	6,5	7,4	8,5	9,3	10,1
900	4,2	5,4	6,1	7,0	7,7	8,3
1080	3,6	4,6	5,2	6,0	6,5	7,1
1260	3,1	4,0	4,5	5,2	5,7	6,1
1440	2,7	3,5	4,0	4,6	5	5,4

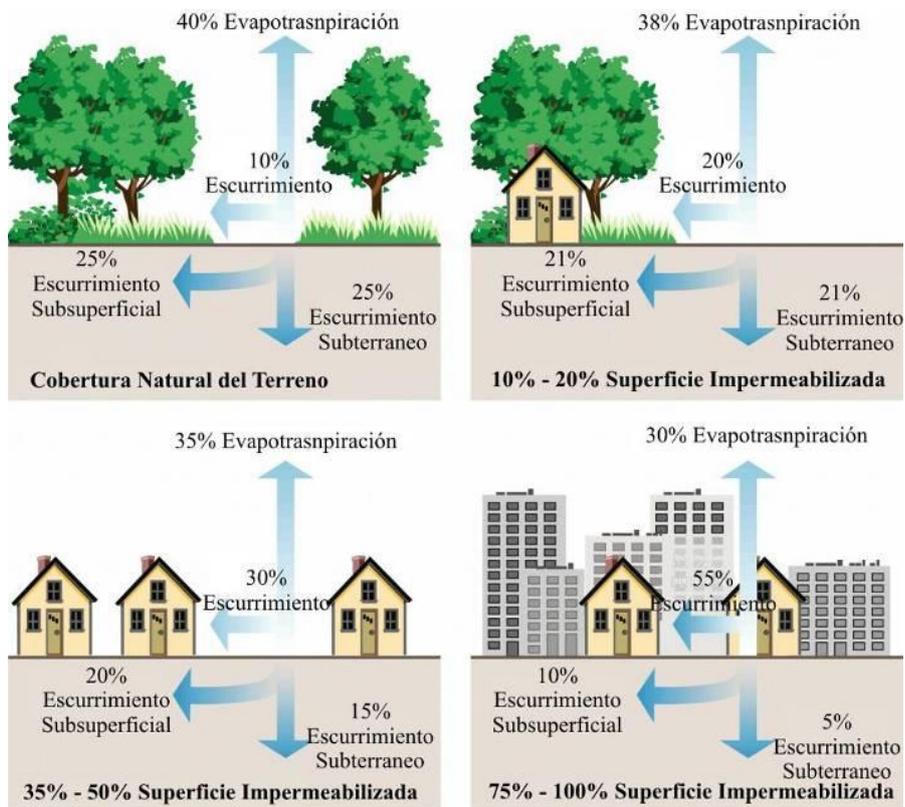
Figura 35. Relación entre impermeabilización y aumento del escurrimiento superficial. (Fuente: Stream Corridor Restoration: Principles, Processes and Practice; FISRWG, 2001)

Según FISRWG, 2001 un aumento de la impermeabilidad entorno al 35 – 50%, genera un aumento del escurrimiento superficial de más del 30% produciendo una disminución del 50% en los tiempos concentración del escurrimiento y un aumento de hasta el 90% de la velocidad máxima del flujo (fig.35).
