<p>Elaboró Area Geomorfología</p>	<p>Emisión: Enero de 2020</p>	
	<p>Revisión: 03</p>	<p>Página 101 de 236</p>
<p>INA, Instituto Nacional del Agua – CIRSA, Centro de la Región Semiárida Sede CBA: Av. Ambrosio Olmos N° 1142 - 1er. Piso (X5000JGT) Córdoba Capital Sede VCP: Medrano N° 235 – Bª Santa Rita (X5152MCG) – Villa Carlos Paz Córdoba (54 351) 4682781 - Fax (54 351) 4682782 - cirsa@ina.gov.ar</p>

## **XIII.1.- RELIEVE DE MONTAÑA: VERTIENTE ORIENTAL ESCALONADA DE LAS CUMBRES DE ACHALA Y SIERRA GRANDE**

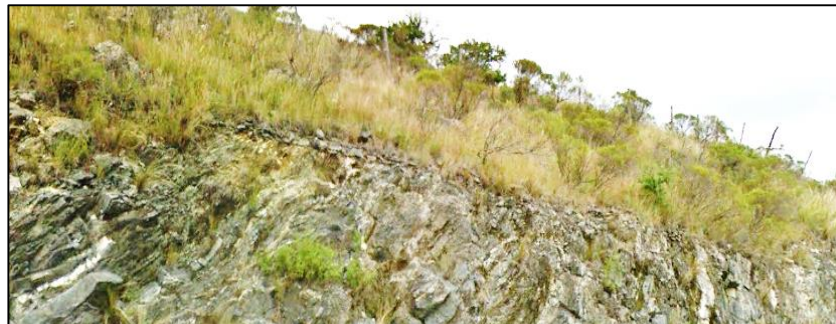
**Figura 68.** Suelos residuales. Fuente: propia.

Son residuales derivados de la directa meteorización de la roca, alternando con valores de rocosidad(erosión diferencial rocas filoneanas), no superiores al 20%. La continuidad de la cubierta obedece al mayor contenido de minerales alterables de la roca (plagioclasa y micas) y su condición estructural (esquistosidad – foliación), que facilita la infiltración del agua y la alteración por hidrólisis.

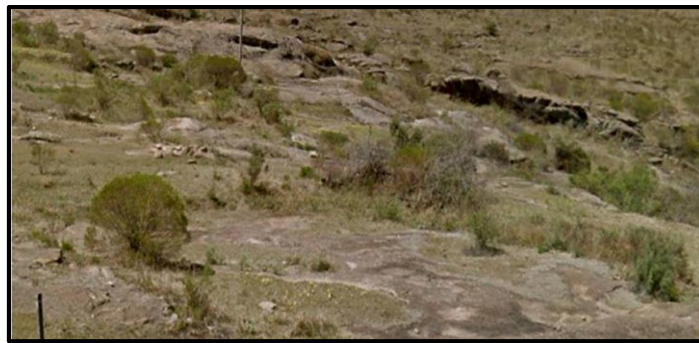
**Figura 70.** Interfluvios amplios y convexos con rocosidad 40-50 % y suelos residuales muy someros distribuidos en manchones con respecto a la roca desnuda.

Relieve mediano a fuerte con pendientes medias comprendidas entre 12% y 35%. Interfluvios amplios convexos con indicios de peneplanización por sectores(fig.70)

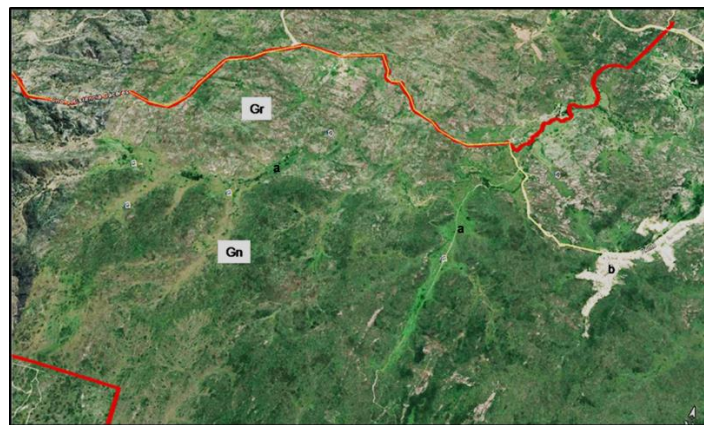
**Figura 71.** Diferencia en el relieve y del grado de roca desnuda en granito y gneis. (Gr) granito rocosidad + 70% suelos discontinuos y relieve mediano y (Gn) gneis rocosidad 10-20% y suelos de mayor continuidad y relieve accidentado. En Gneis (a) valle estructural secundario en área rural y (b) urbanizado.

Son residuales derivados de la directa meteorización de la roca. A diferencia de los suelos en las áreas metamórficas se distribuyen discontinuamente en manchones, alternado con la roca desnuda con porcentajes variables entre 50% y 70% .Perfiles muy someros a someros tipo AC de texturas gruesas, baja pedregosidad y elevada susceptibilidad a la erosión hídrica por escurrimiento difuso o en regueros(fig. 71).

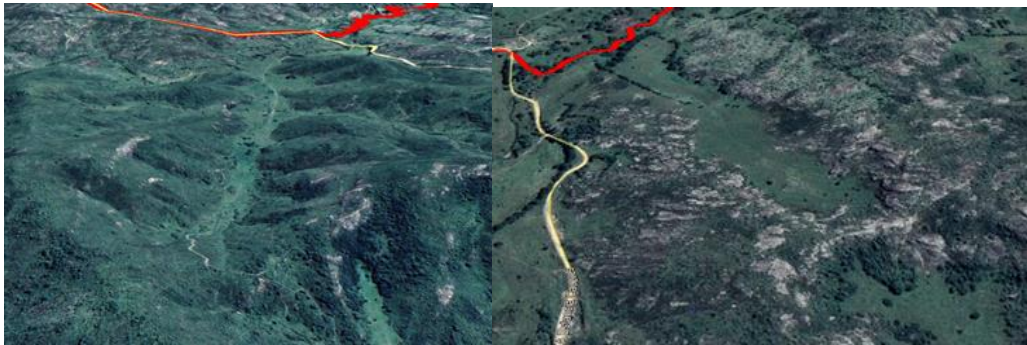
**Figura 72.** Izq. Valles elongados y estrechos en rocas gneíscas y Der. Valles más amplios evolucionados en rocas graníticas.

Esta unidad se representa por valles estructurales cuya génesis se vincula con la debilidad del material geológico por efecto de fallas y/o fracturas, y el encajamiento de la escorrentía por efecto erosivo. Se presentan tanto en las áreas de rocas ígneas (granito), como metamórficas (gneis).

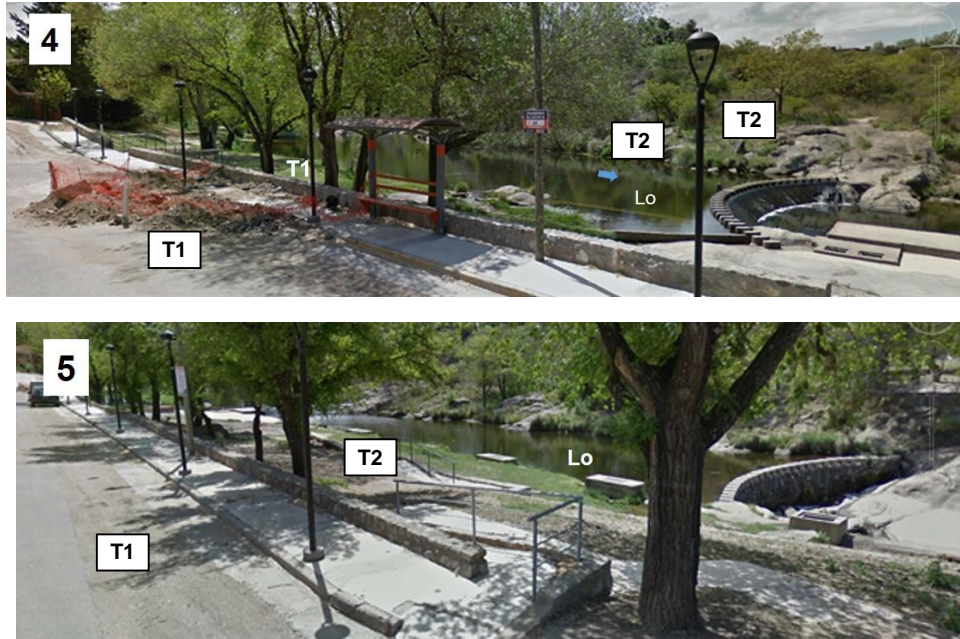
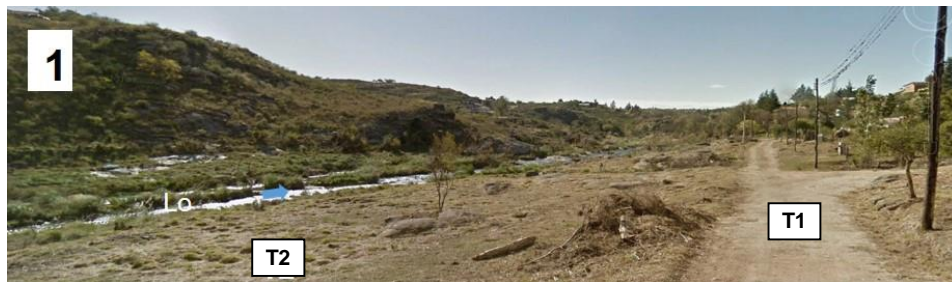
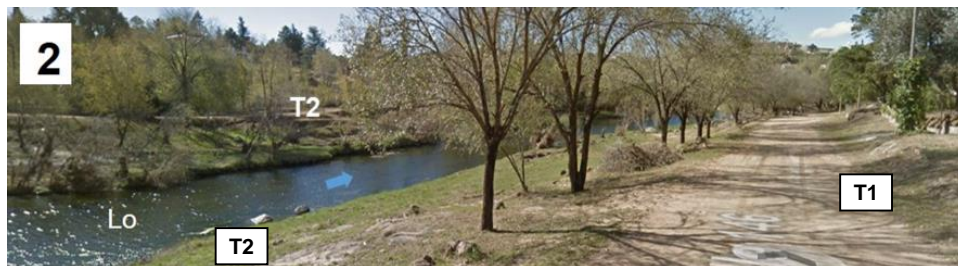
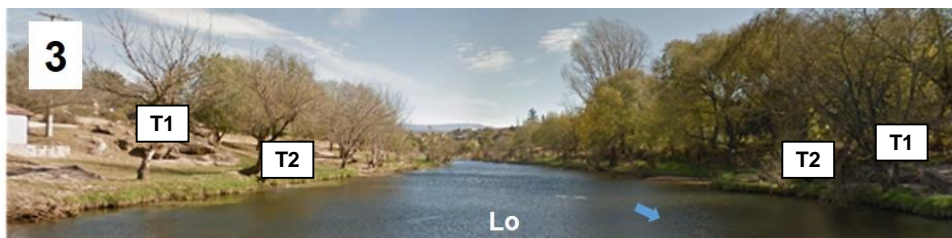
**Figura 73.** Unidades y elementos de la faja fluvial. Niveles de terrazas fluviales: (T1) Superior Antiguo, (T2) Inferior Reciente y (Lo) Lecho Ordinario. (1) Calle 174 costanera margen derecha Va. Del Lago, (2) costanera margen derecha Calle N° 146, (3) aguas arriba del vado Va. Del Lago – Ea. Vieja, (4) Costanera calle Buonarotti margen derecha azud 1 zona del Diquecito y (5) Costanera calle Buonarotti margen derecha azud 2 zona del Diquecito.

Su faja fluvial está constituida por dos niveles de terrazas erosionales no apareados un subnivel inferior reciente colindante con el lecho ordinario(fig.73).

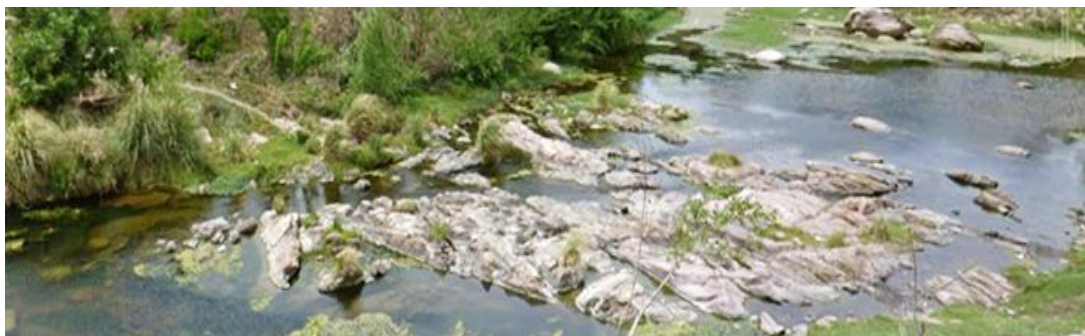
**Figura 74.** Lecho ordinario con escasa potencia de aluvión y frecuentes afloramientos de la roca de base.

El lecho ordinario presenta una pendiente longitudinal oeste-este de 3.5% y una amplitud media del orden de los 20 m. Está constituido por depósitos aluviales de escasa potencia. Carga de fondo con neto predominio de arenas gravas y bloques rodados de diversos tamaños, que indican una alta competencia del flujo y alternancia con frecuentes afloramientos de la roca granítica (fig. 74)

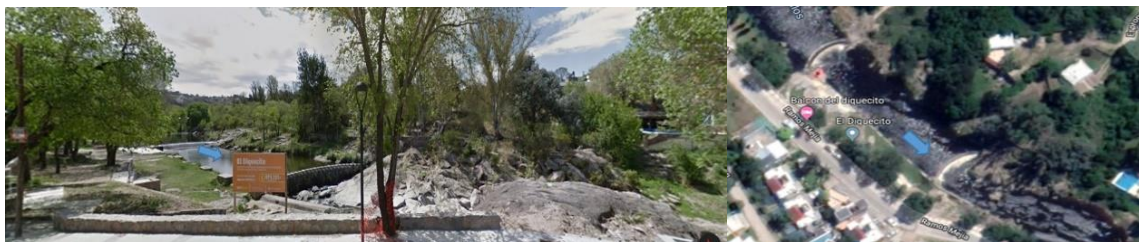
**Figura 76.** Cambio local del perfil de equilibrio del cauce en la zona de El Diquesito..

A lo largo de su traza existen obras hidráulicas que modifican su comportamiento erosivo – deposicional. En el balneario el Diquecito, dos azudes consecutivos separados por una distancia de 70 m., generan un cambio local del perfil de equilibrio. Con acumulación aluvional progresiva aguas arriba y erosión aguas abajo, lo que ocasiona un levantamiento del fondo, complicando la situación de inundabilidad, proceso que también se repite en la desembocadura en el embalse por efecto de retención (fig.76)

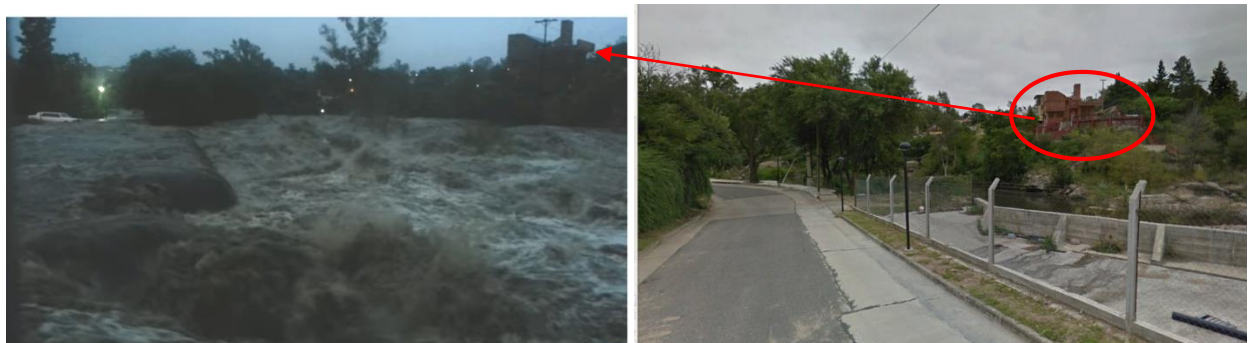
**Figura 77.** Izquierda Creciente repentina del 14 de marzo del 2014 7am. Afectación total de nivel de terraza superior. Derecha: Antes.

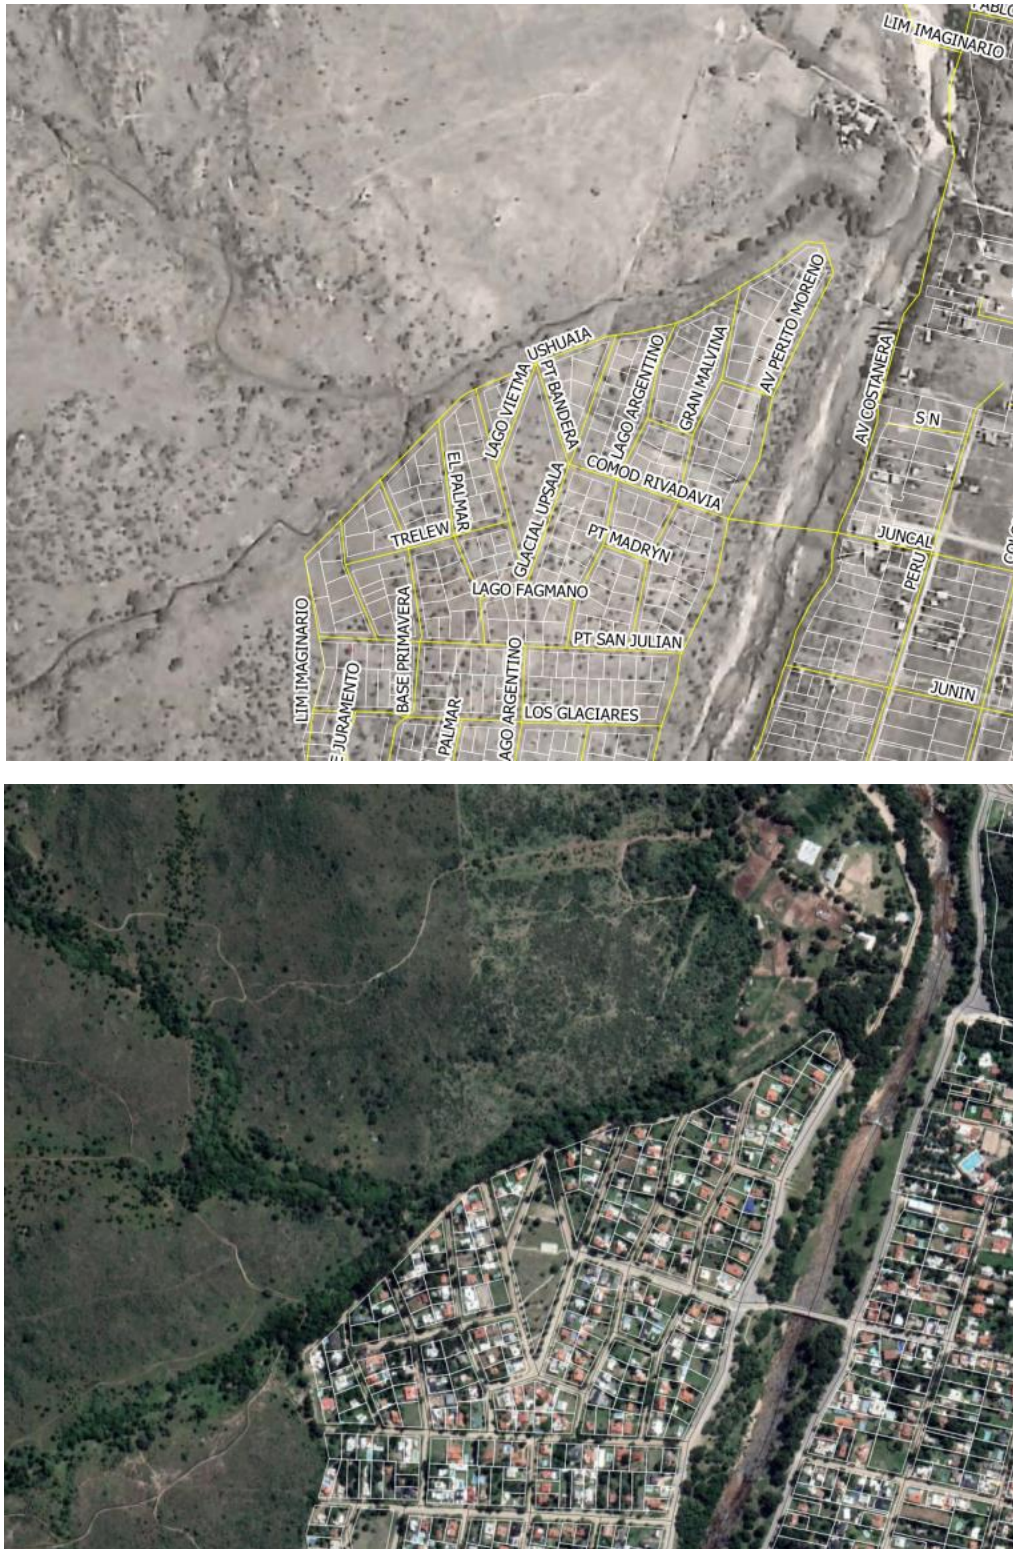
**Figura 81.** Faja fluvial arroyo cuenca 28, ocupación urbana en calle Ushuaia. Arriba fotografía aérea 1960. Abajo imagen QuickBirdGoogleearth 2019. Fuente: propia

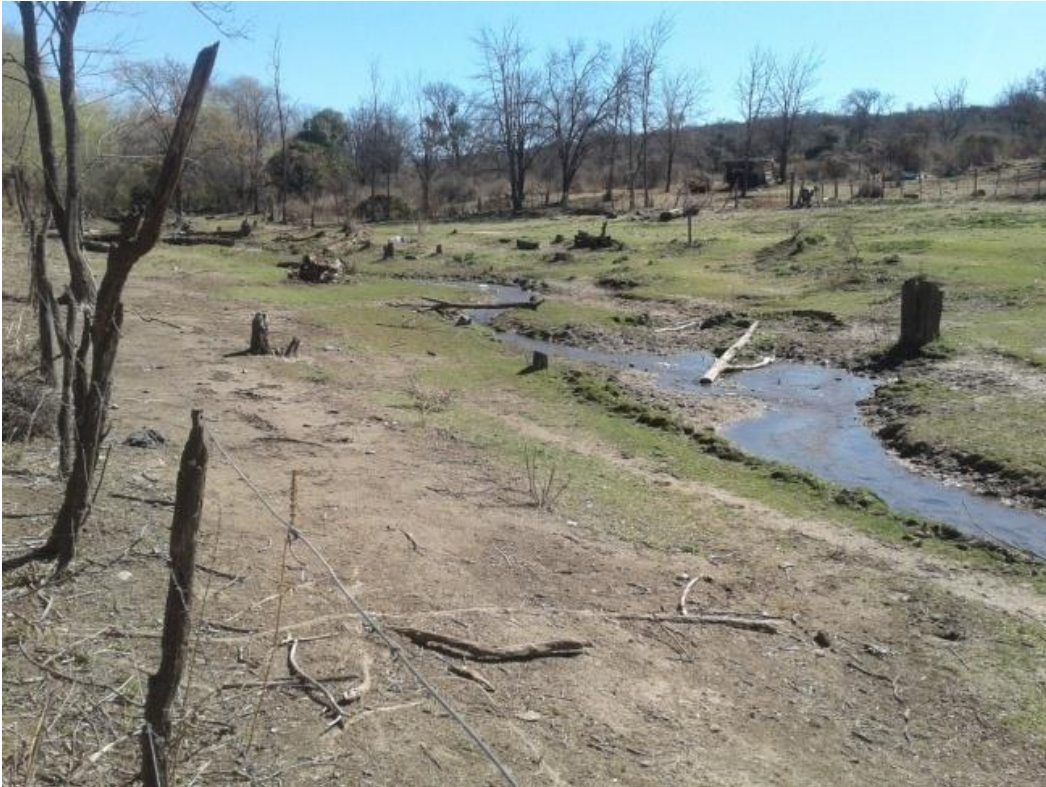
**Figura 82.** Nivel de terraza inferior cuenca 28. Fuente: propia

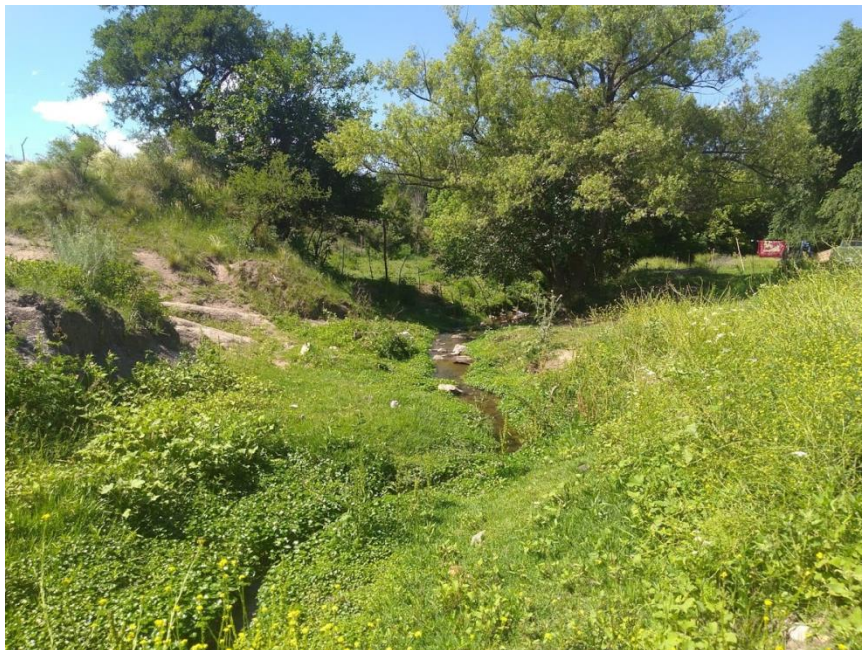
**Figura 83.** Nivel de terraza inferior A. El Sauce. Fuente: propia

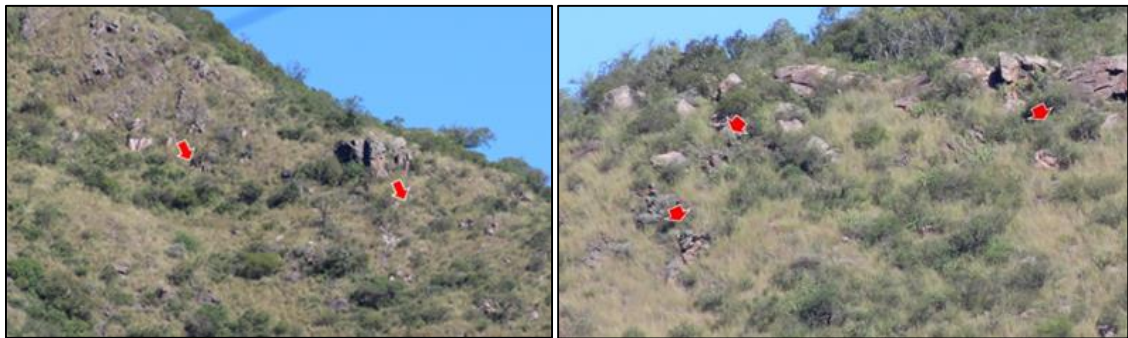
**Figura 87.** Rocas filoneanas sobresalientes por erosión diferencial. Remoción en masa en forma de Caídas de rocas puntuales. Fuente:propia.

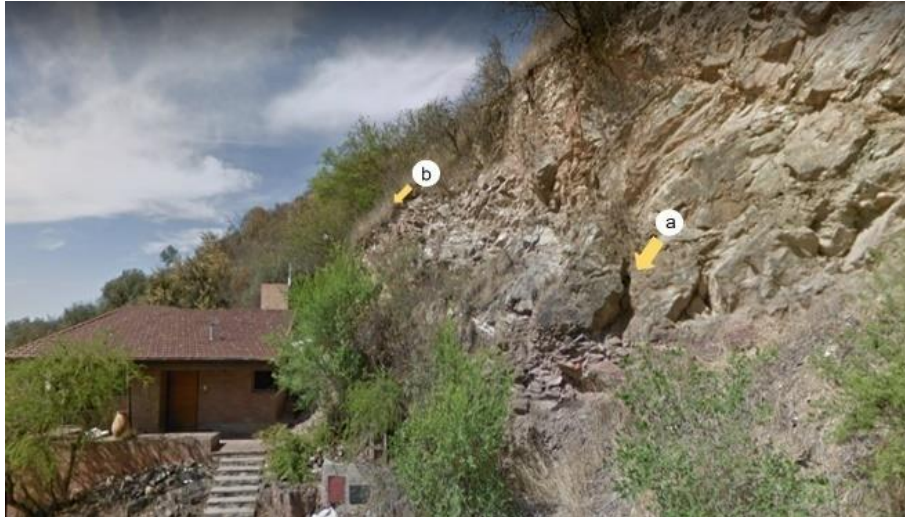
**Figura 88.** Calle Los Cerros: ruptura de equilibrio de la ladera por acción antrópica. (a) Potencial caída de rocas y deslizamiento por coincidencia de la foliación con la pendiente natural y (b) reptación en manto de la cubierta de suelo superficial. Fuente: propia.

Remoción en masa en forma de caídas de bloques localizadas, flujos de derrubios y reptación en manto generalizada. Las caídas se asocian a crestones que resaltan por erosión diferencial con fuerte grado de fracturación y diaclasado (pegmatitas y aplitas), en ocasiones favorecidos por ruptura del equilibrio por acción antrópica (fig.88).

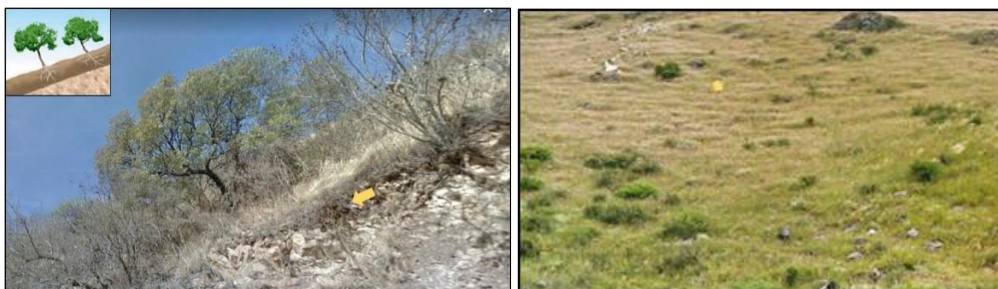
**Figura 89.** IZQ. Cercanías C° La Cruz. Flujo lento. Reptación en mantos generalizada (terracillas o pisadas de vaca) evidente en la inclinación de árboles y arbustos. DER. Reptación en manto en zona de vegetación alterada en cercanías del límite sur del ejido (camino a Observatorio Bosque Alegre). Fuente: propia

La reptación en manto en forma de flujo lento, afecta al conjunto de la cubierta de suelos residuales someros, que ante la ocurrencia de lluvias intensas y el deterioro de la cubierta de vegetación (sistema radicular que actúa como sostén), suele virar a flujos de derrubios (fig.89).

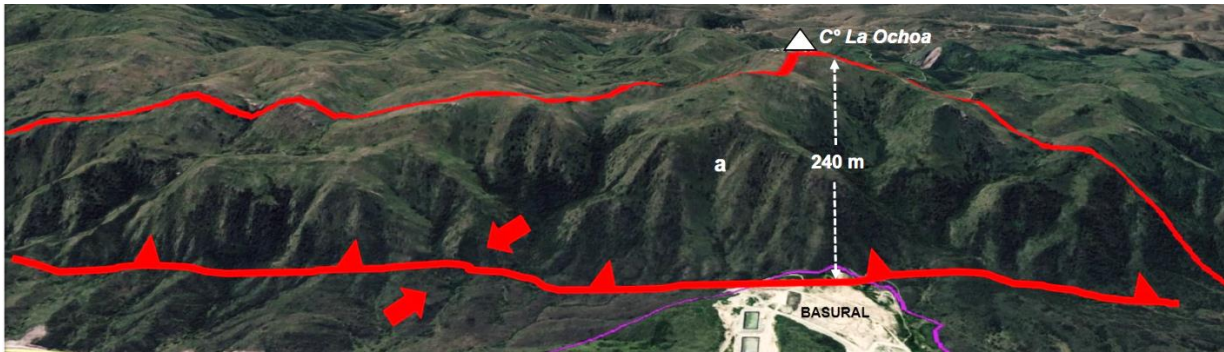
**Figura 90.**(a) Plano de falla del lineamiento Secundario - Sa. De Ochoa con indicación de la magnitud del rechazo con respecto a los bloques deprimidos del valle de Costa Azul. Fuente propia. imagen Quick Bird Google earth 2019
